Rapport annuel

2018

Installation de Stockage des
Déchets Non Dangereux

VICO

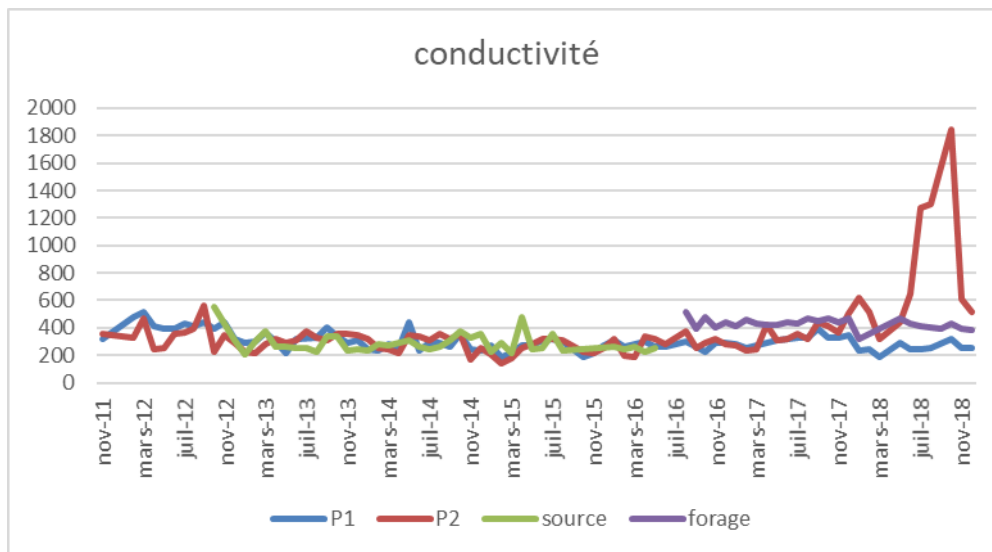
3.3.3.3. Courbes de suivi conductivité

3.3.3.4. Interprétation des résultats

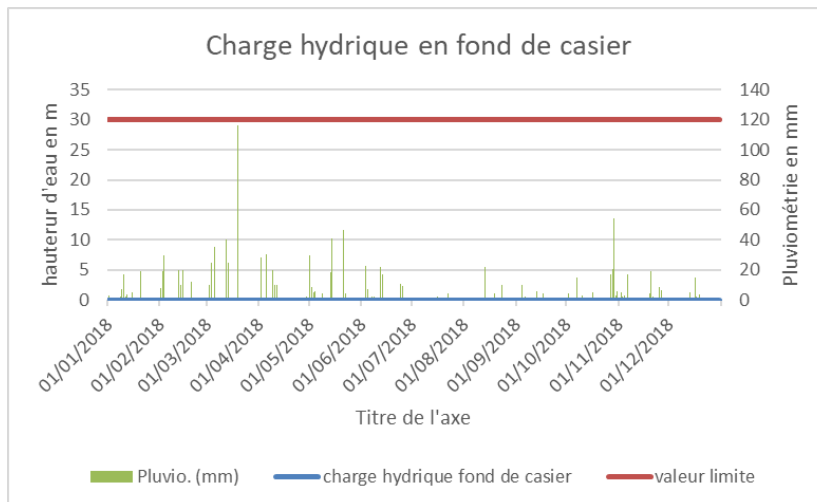
Graphique 1 : Courbe de suivi de la charge hydrique en fond de casier

La charge hydrique en fond de casier est mesurée dans le regard situé sur le point bas du casier. Conformément à l'arrêté préfectoral, cette charge hydrique doit être inférieure à 30 cm en fond de casier.

La vanne d'arrivée dans le bassin lixiviât étant restée ouverte toute l'année, les lixiviâts sont récoltés au fur et à mesure dans le bassin. La charge hydrique en fond de casier est restée inférieure au 30 cm réglementaire.

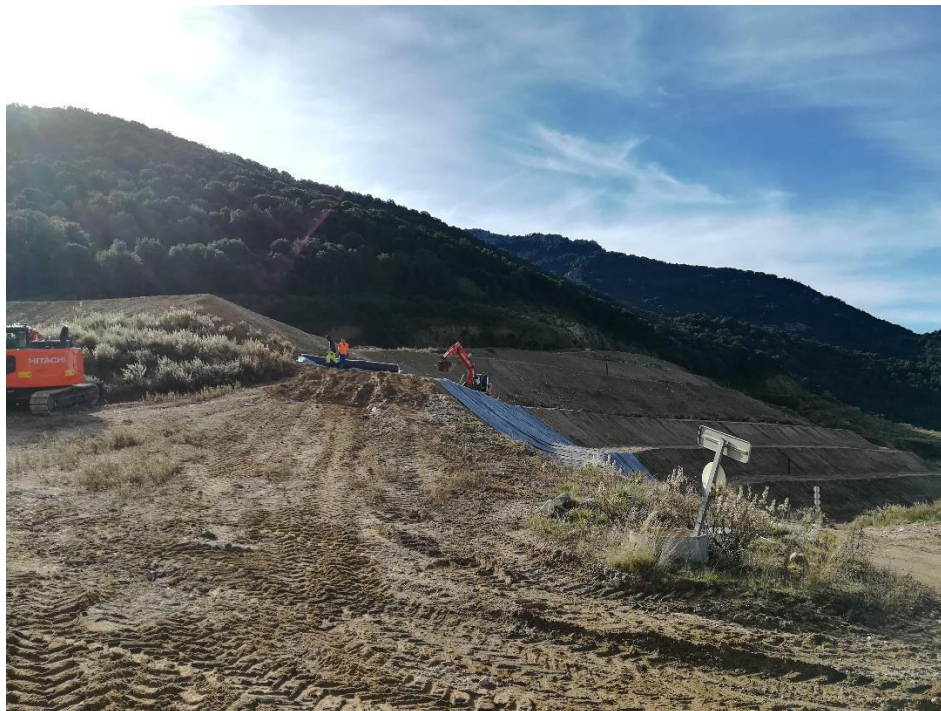
travaux de couverture finale - pose des étanchéités sur les trois premiers talus

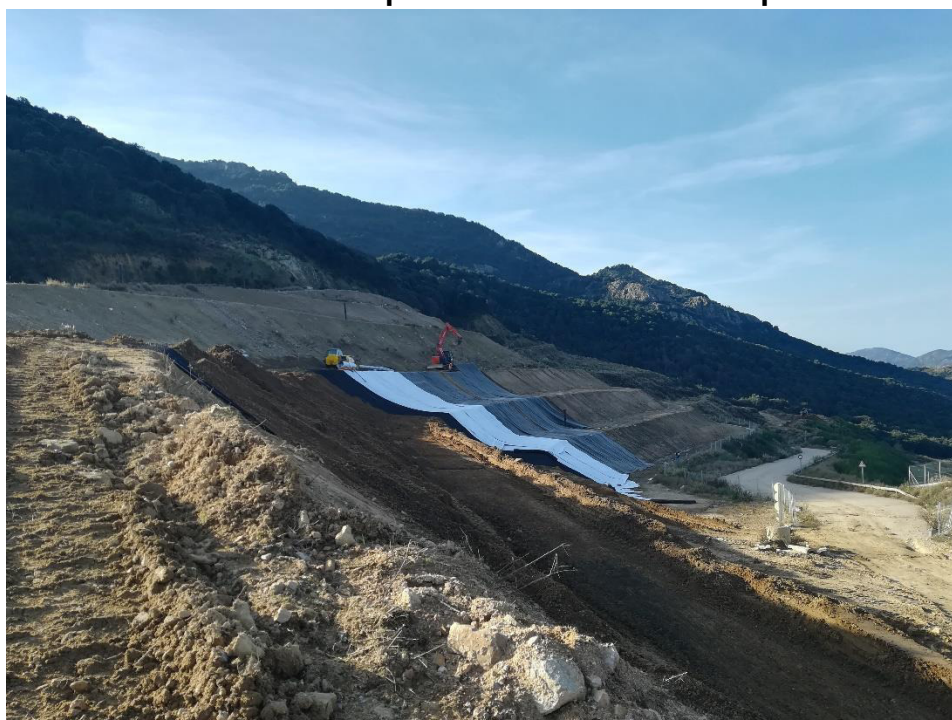
travaux de couverture finale - pose des étanchéités sur les trois premiers talus

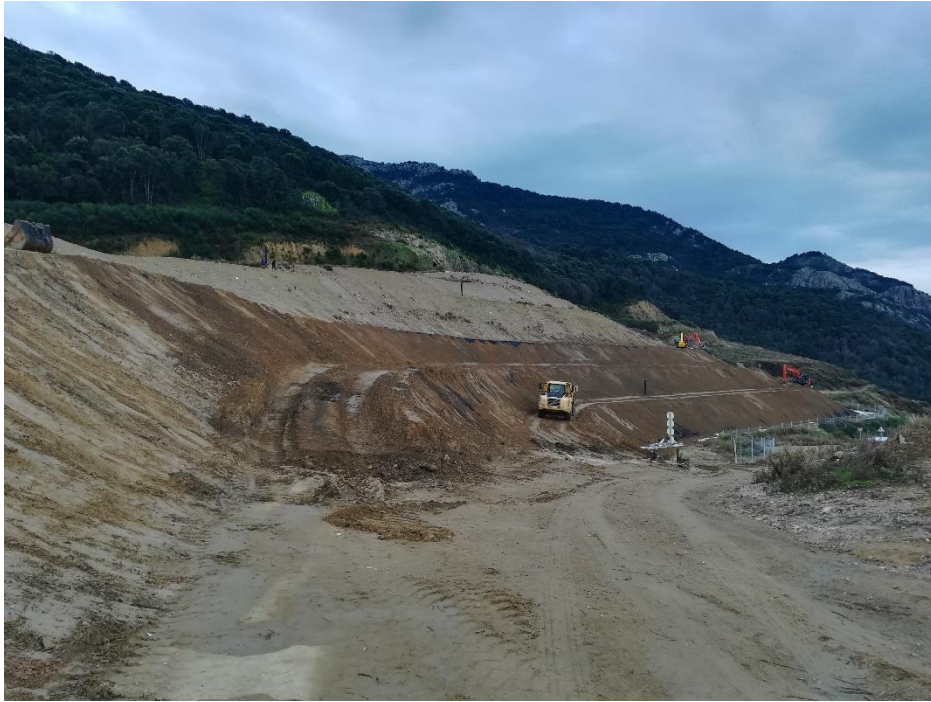
travaux de couverture finale - couverture partielles trois premiers talus

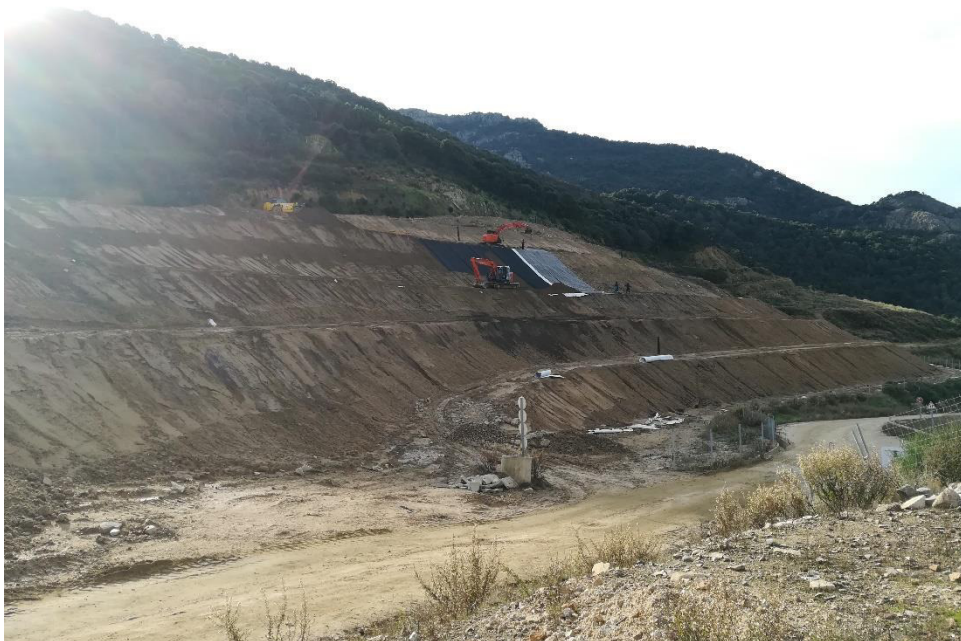
travaux de couverture finale - pose des étanchéités et couverture partielles 4ème talus

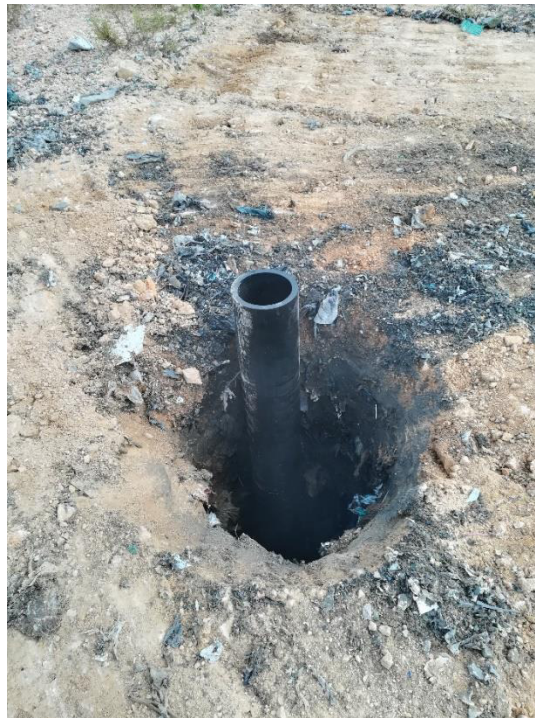
Puit foré et tubé - en attente de mise en œuvre matériaux drainant

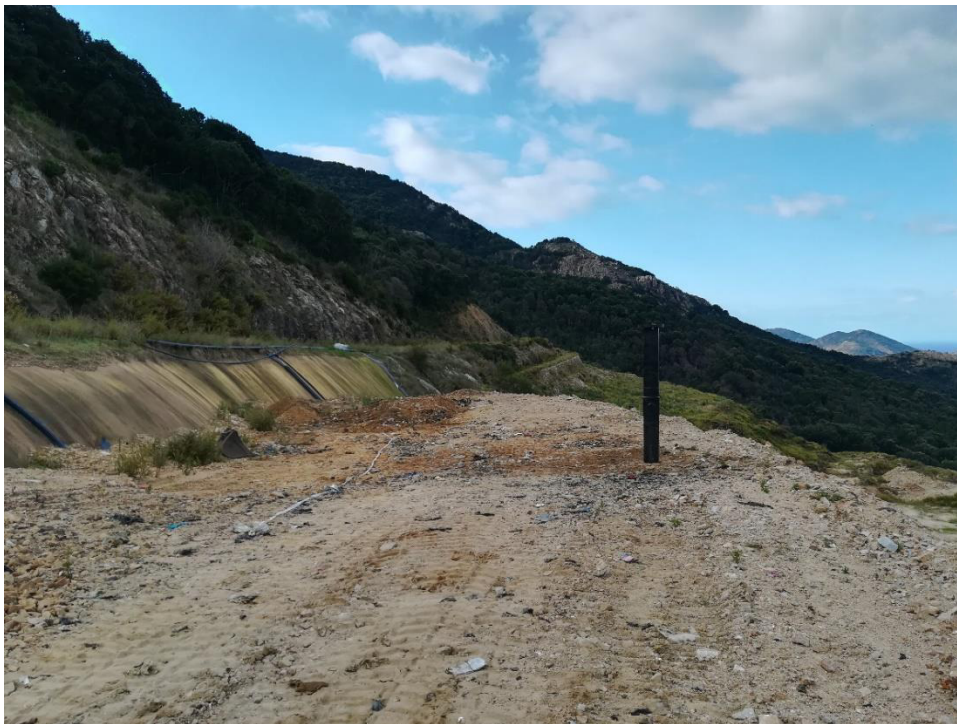
Tête de puit équipée en attente de raccordement sur le réseau

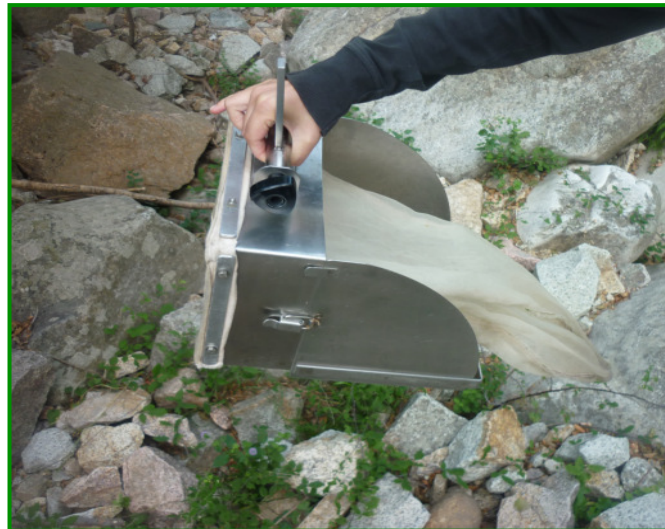
- filet « Surber » avec cadre de $1/20^{\text{ème}}$ de m^2 ,
- fiches de terrain descriptives (stations, habitats...),
- flaconnage pour le stockage des échantillons prélevés incluant une solution de formol 10%.

Figure 1. Échantillonneur de type Surber.

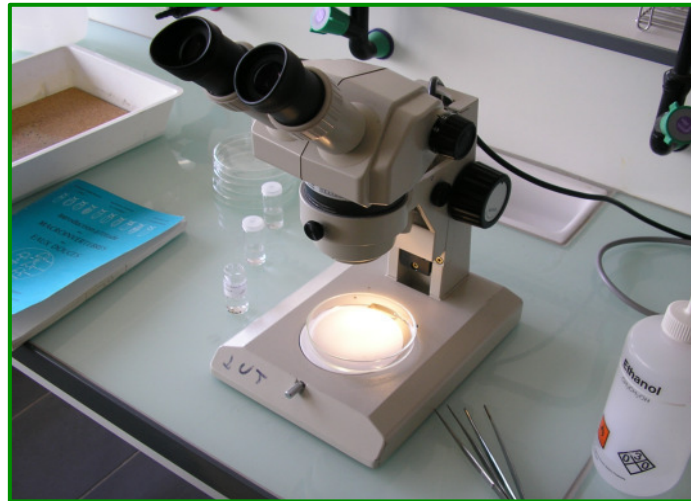
Les invertébrés benthiques sont extraits des substrats sous loupe binoculaire, triés, dénombrés et identifiés à la famille à l'aide de divers ouvrages scientifiques (Tachet *et al.*, 2002 ; Tachet *et al.*, 2006). Les fourreaux et coquilles vides ne sont pas pris en compte. Pour approfondir le diagnostic et améliorer l'interprétation, il a été procédé à un tri séparatif des 8 micro-habitats.

Figure 2. Tri, dénombrement et identification des peuplements d'invertébrés benthiques.

Ces étapes sont réalisées en laboratoire (Figure 2).

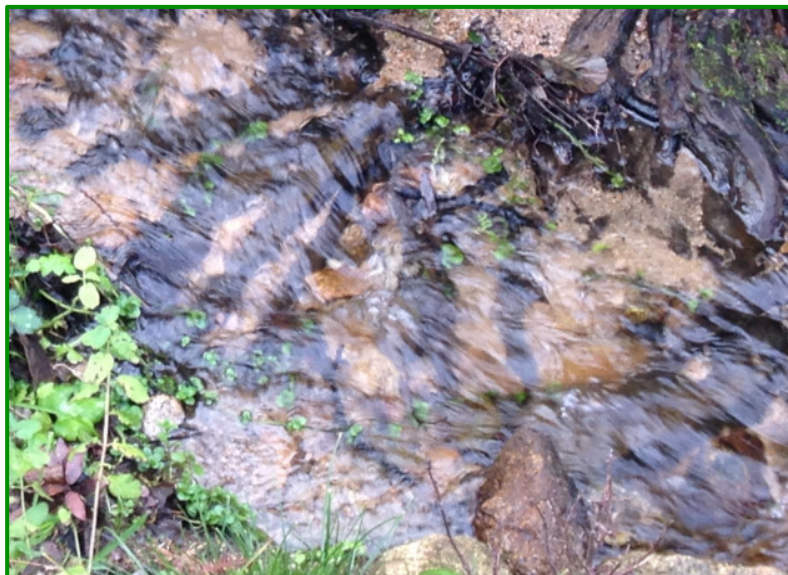
Figure 5 : Confluence Crespiccio-Pinu 07/2018.

L'échantillonnage de cette cinquième campagne IBGN s'est déroulé du 16 au 20 juillet 2018 sur 2 stations localisées dans le ruisseau de Pinu, en amont et en aval de la confluence avec le ruisseau Crespiccio (Figure 5).

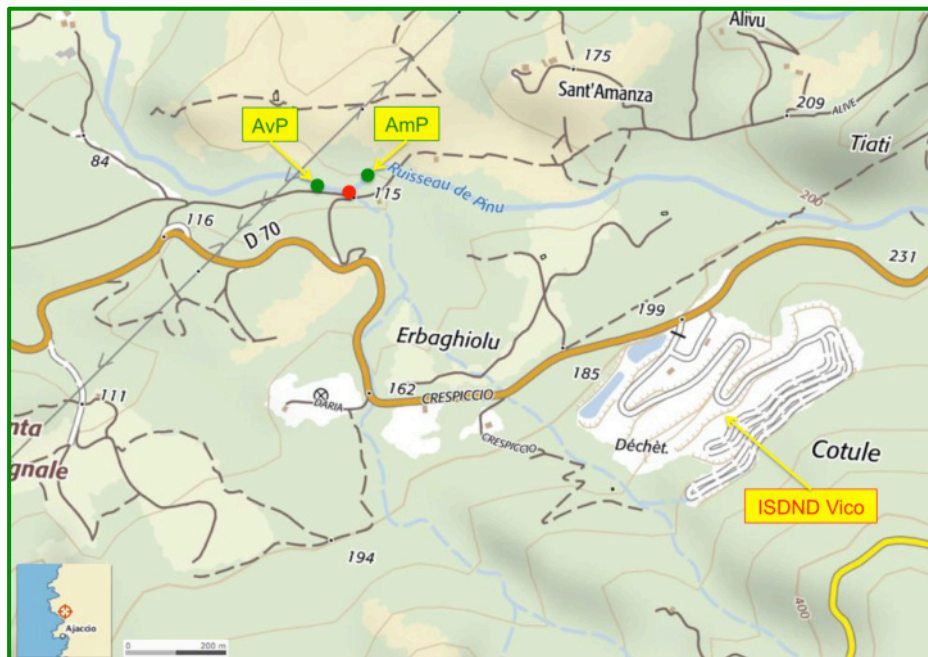
Figure 6. Plan de la zone d'échantillonnage. Carte topographique avec les stations d'échantillonnage IBGN en vert (AmP : Amont Pinu, AvP : Aval Pinu), la confluence Crespiccio-Pinu en rouge, et l'ISDND de Vico (Géoportail, 2018).

La figure 6 présente la localisation des stations de prélèvements sur le Pinu.

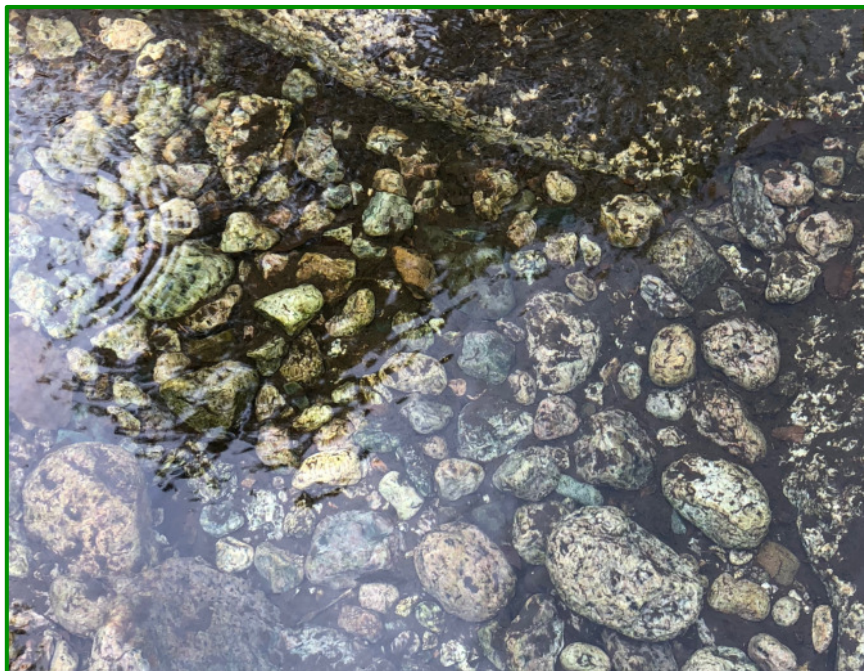
Comparativement à la station Amont, le cours d'eau apparaît moins pentu en aval de la confluence Pinu-Crespicio, les débris organiques ont donc tendance à se déposer plus facilement sur le fond.

Figure 10. Débris organiques visibles sur le point de prélèvement n°4

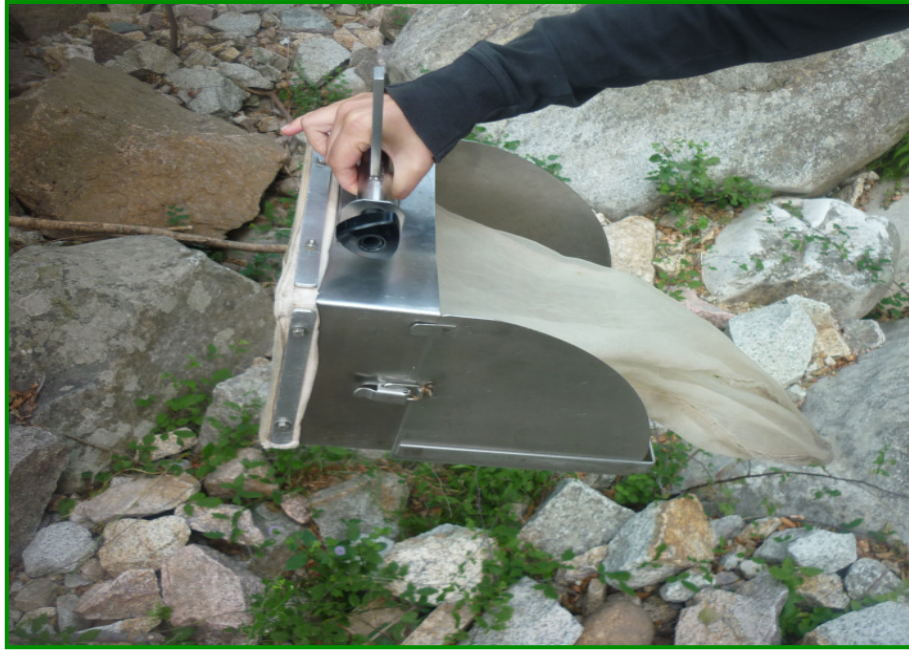
- filet « Surber » avec cadre de $1/20^{\text{ème}}$ de m^2 ,
- fiches de terrain descriptives (stations, habitats...),
- flaconnage pour le stockage des échantillons prélevés incluant une solution de formol 10%.

Figure 1. Échantillonneur de type Surber.

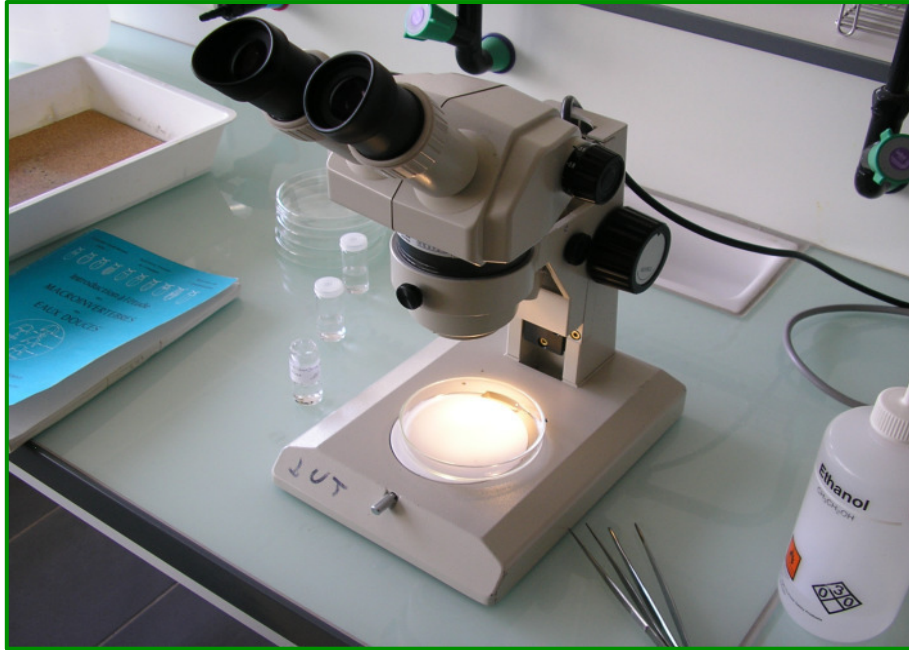
Les invertébrés benthiques sont extraits des substrats sous loupe binoculaire, triés, dénombrés et identifiés à la famille à l'aide de divers ouvrages scientifiques (Tachet *et al.*, 2002 ; Tachet *et al.*, 2006). Les fourreaux et coquilles vides ne sont pas pris en compte. Pour approfondir le diagnostic et améliorer l'interprétation, il est procédé à un tri séparatif des 8 micro-habitats.

Figure 2. Tri, dénombrement et identification des peuplements d'invertébrés benthiques.

Ces étapes sont réalisées en laboratoire (Figure 2).

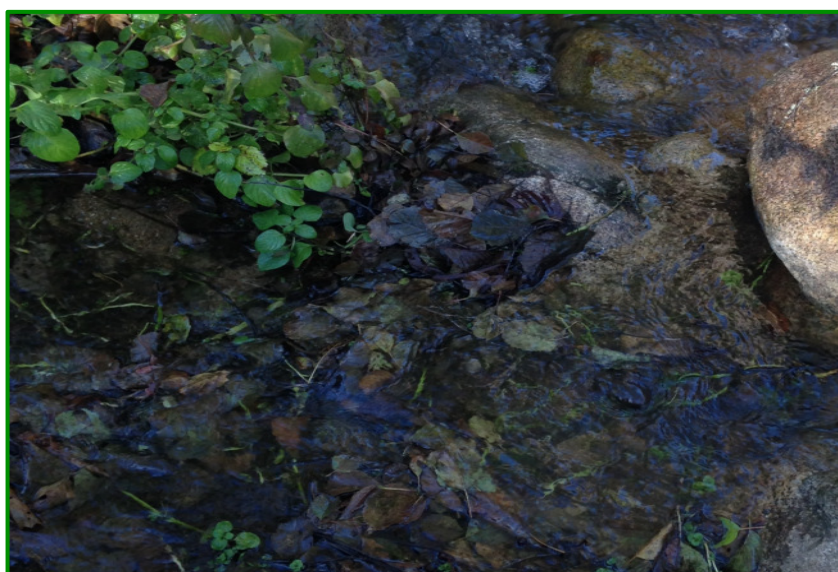
Figure 5 : Confluence Crespiccio-Pinu 10/2018.

L'échantillonnage de cette sixième campagne IBGN s'est déroulé du 15 au 19 octobre 2018 sur 2 stations localisées dans le ruisseau de Pinu, en amont et en aval de la confluence avec le ruisseau Crespiccio (Figure 5).

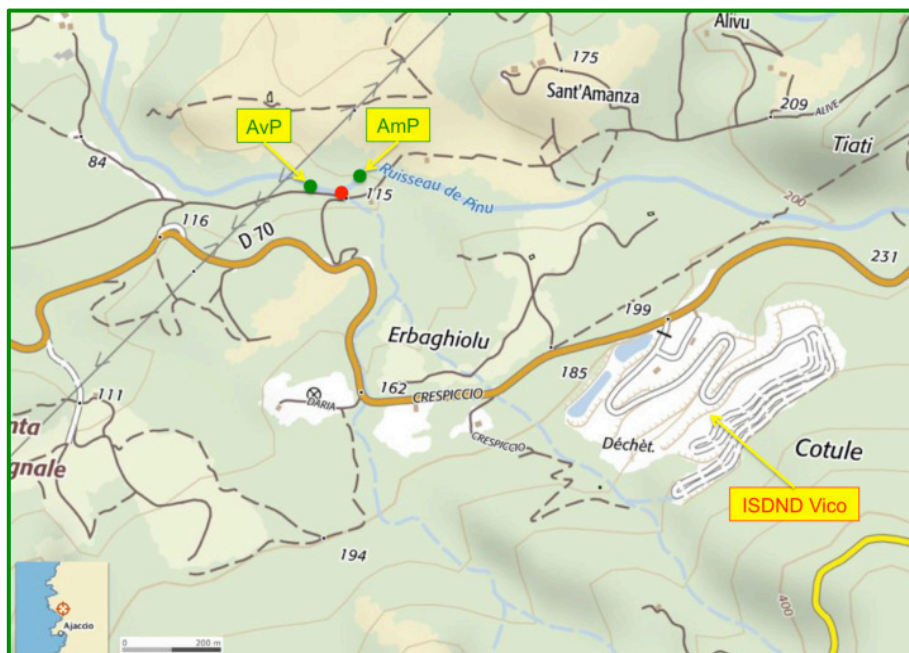
Figure 6. Plan de la zone d'échantillonnage. Carte topographique avec les stations d'échantillonnage IBGN en vert (AmP : Amont Pinu, AvP : Aval Pinu), la confluence Crespicio-Pinu en rouge, et l'ISDND de Vico (Géoportail, 2018).

La figure 6 présente la localisation des stations de prélèvements sur le Pinu.

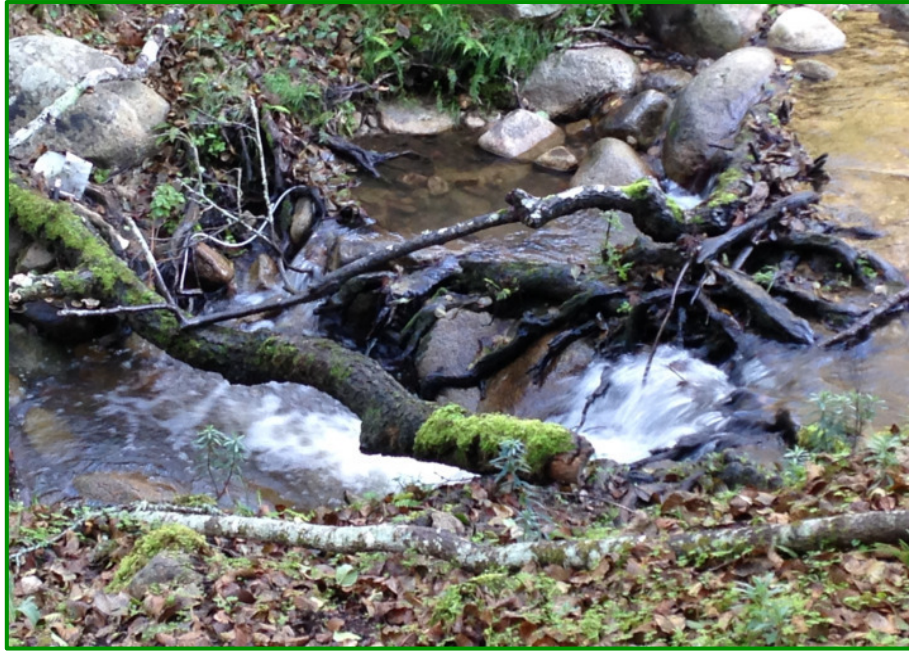
Comme nous l'avons expliqué pour la station Amont, les cours d'eau sont des écosystèmes ouverts, c'est-à-dire largement dépendants des écosystèmes terrestres qui les bordent, et hétérotrophes, c'est-à-dire qu'ils ont pour source principale d'énergie la matière organique produite ailleurs (matière organique exogène constituée de débris apportés par la végétation terrestre, Figure 9).

Figure 9. Débris végétaux visibles sur la station Aval Pinu.

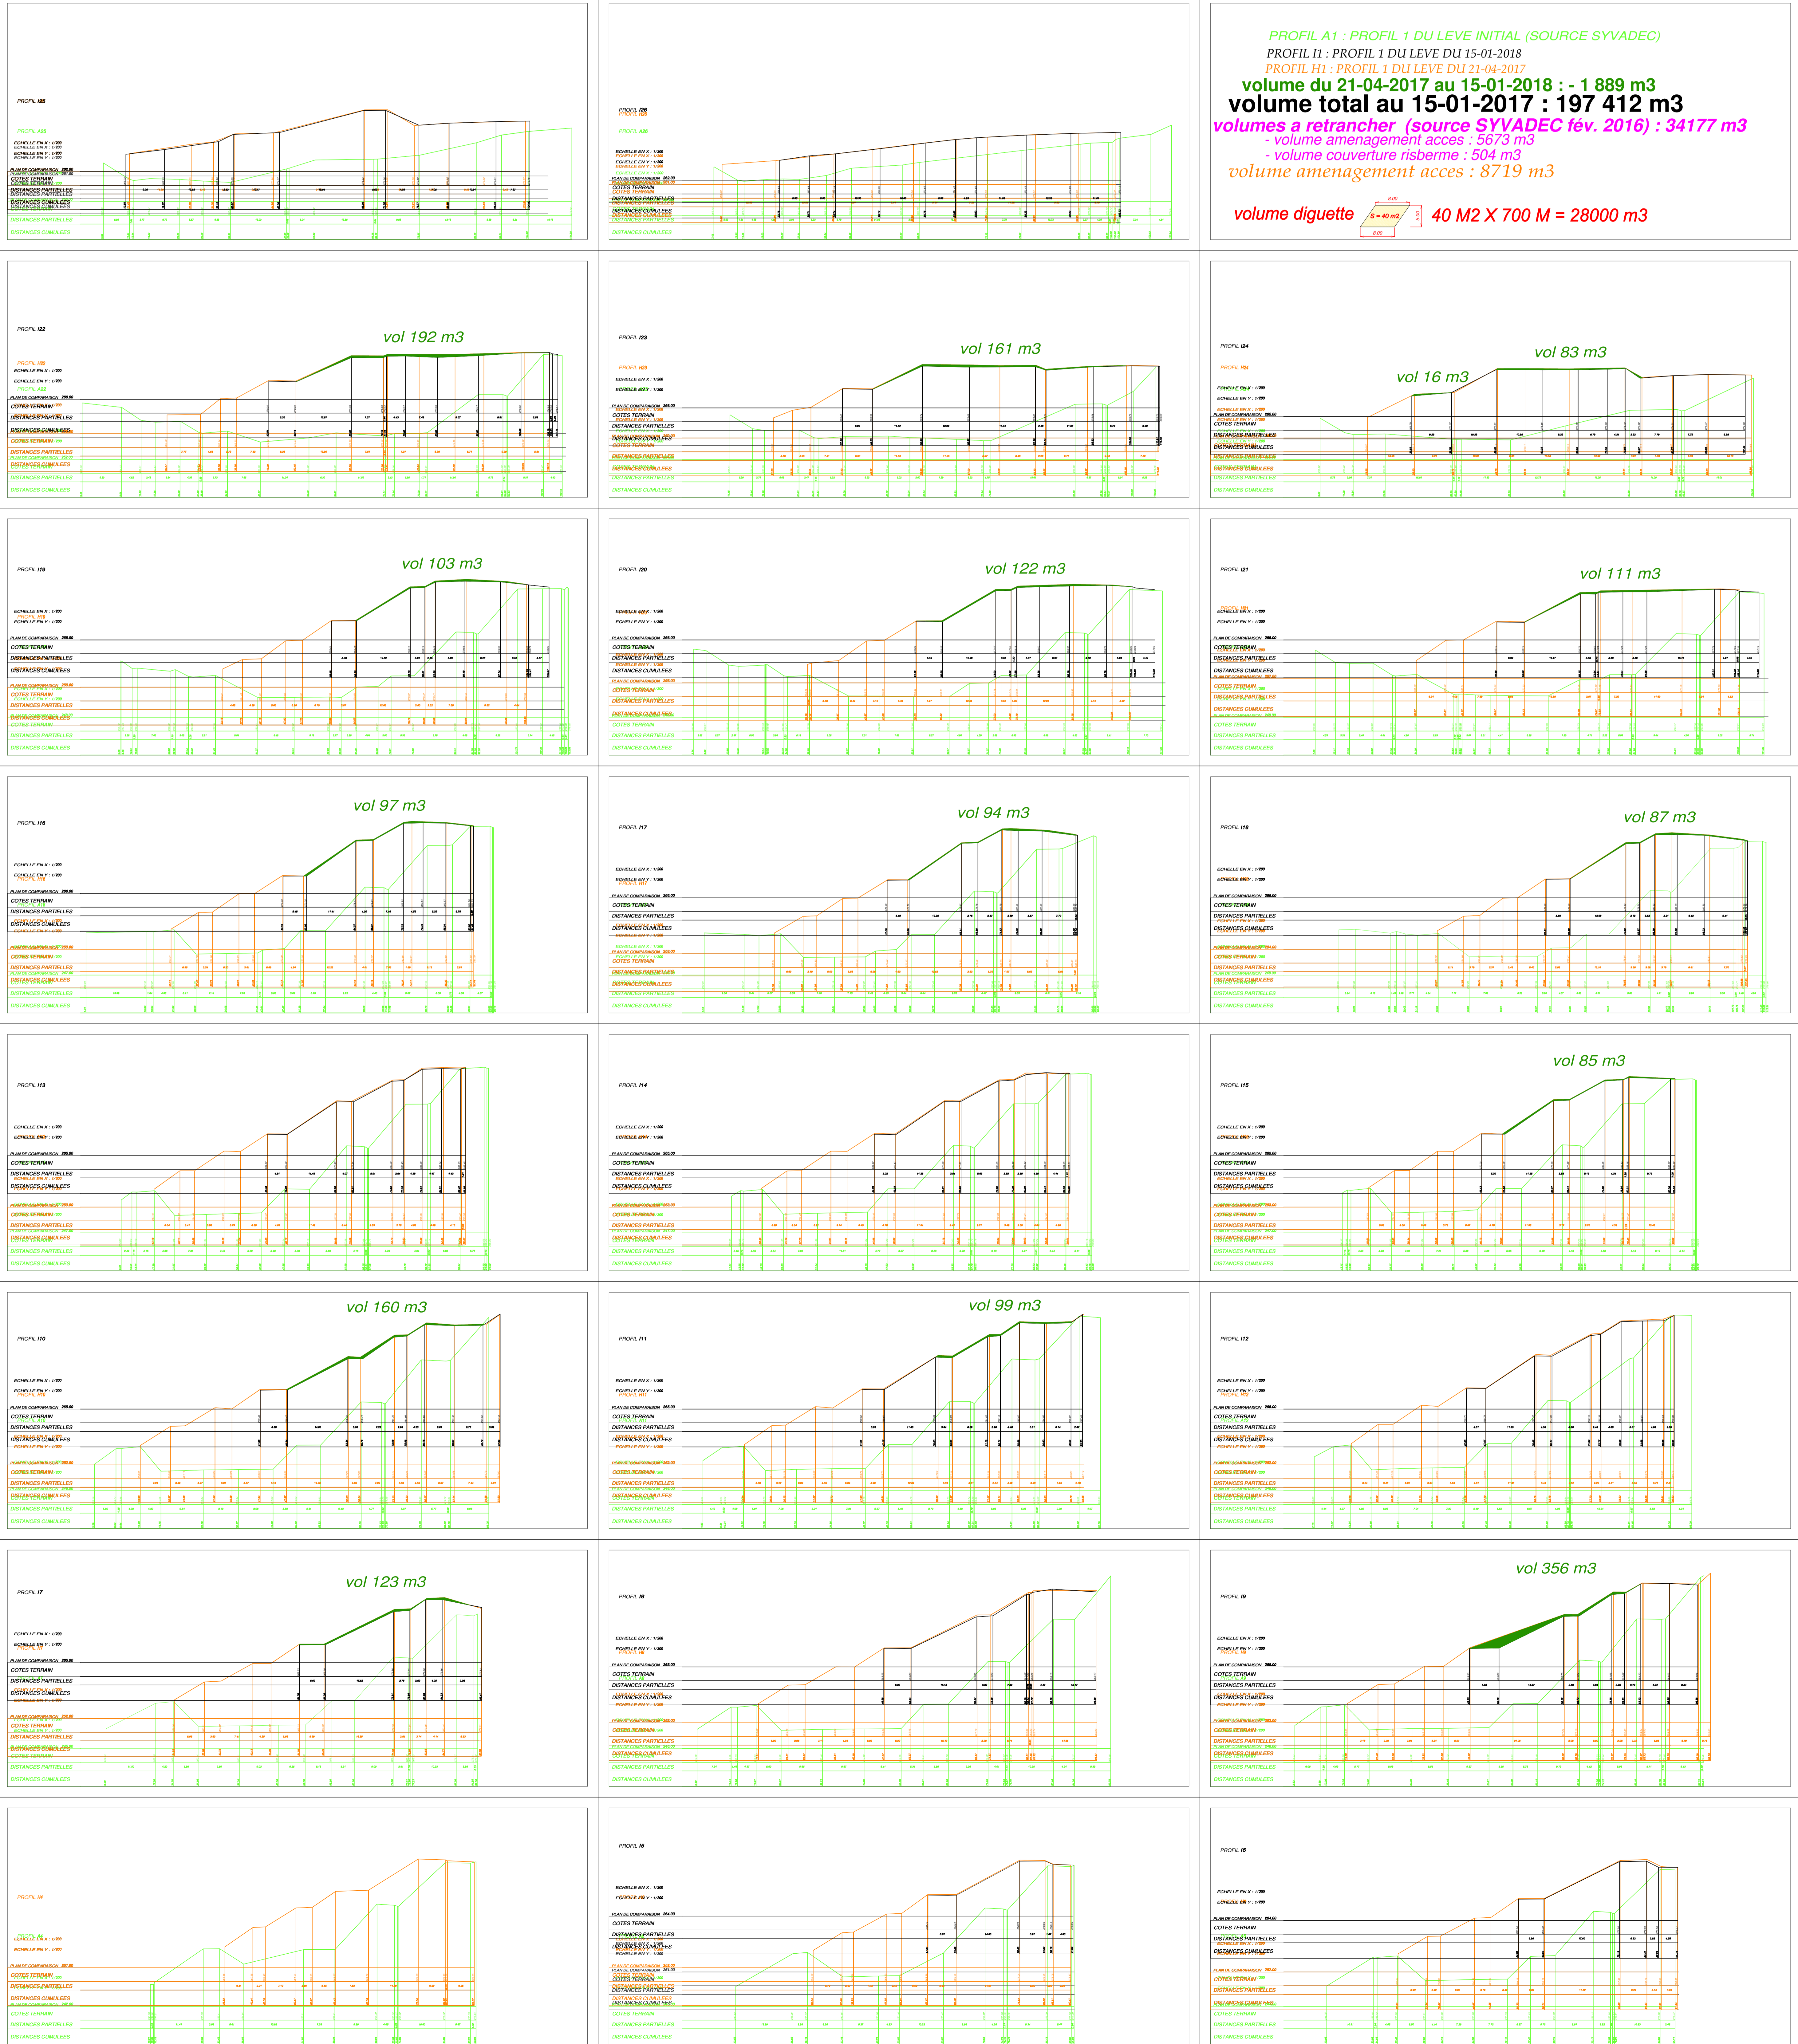
PROFIL A1 : PROFIL 1 DU LEVE INITIAL (SOURCE SYVADEC)
 PROFIL I1 : PROFIL 1 DU LEVE DU 15-01-2018
 PROFIL H1 : PROFIL 1 DU LEVE DU 21-04-2017
volume du 21-04-2017 au 15-01-2018 : - 1 889 m3
volume total au 15-01-2017 : 197 412 m3
volumes a retrancher (source SYVADEC fév. 2016) : 34177 m3
 - volume aménagement acces : 5673 m3
 - volume couverture risberme : 504 m3
volume aménagement acces : 8719 m3
volume diguette 40 M2 X 700 M = 28000 m3
