DIAGNOSTIC STRUCTUREL DU PONT DE LA TARTAGINE *MOLTIFAO - CORSE*

RAPPORT DE SYNTHÈSE

Dossier CAI3.J.0901-1

Avril / Mai 2019

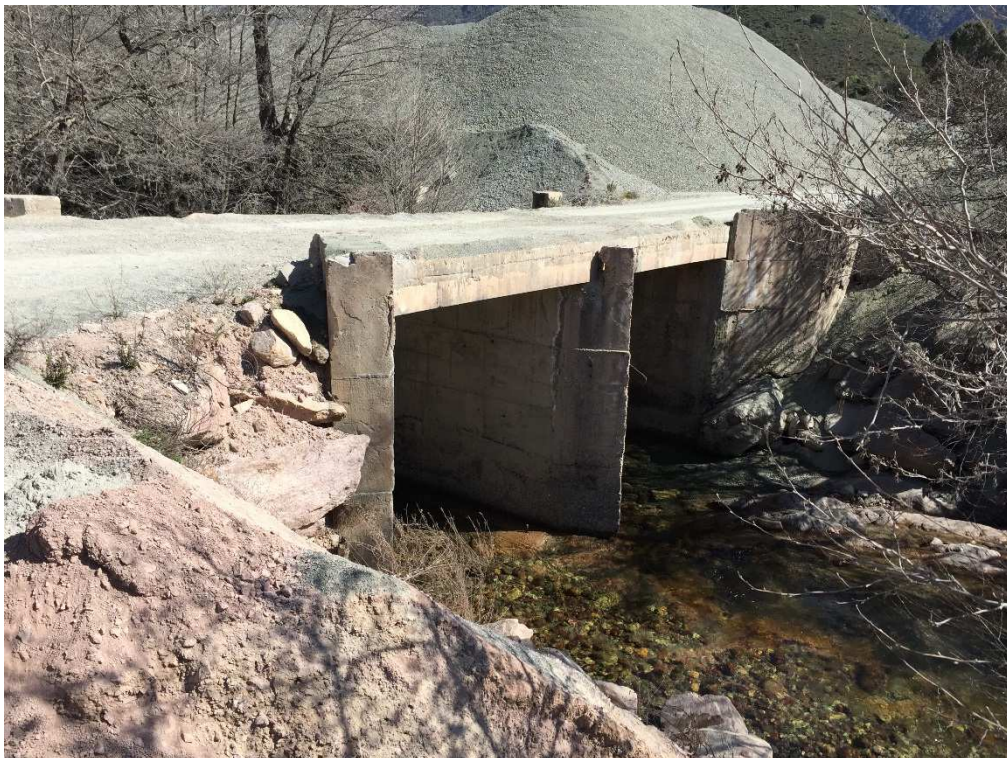
Photo du pont de la Tartagine

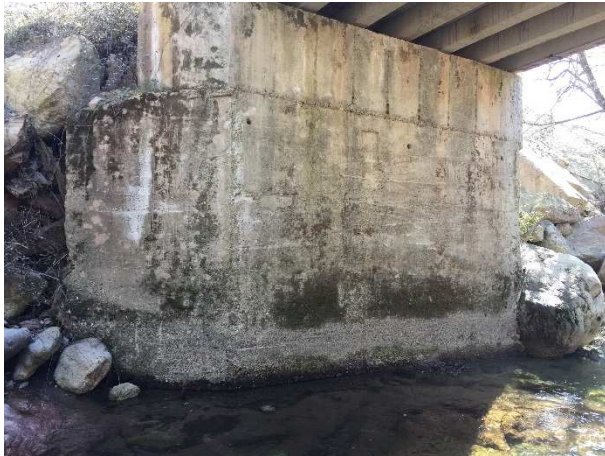
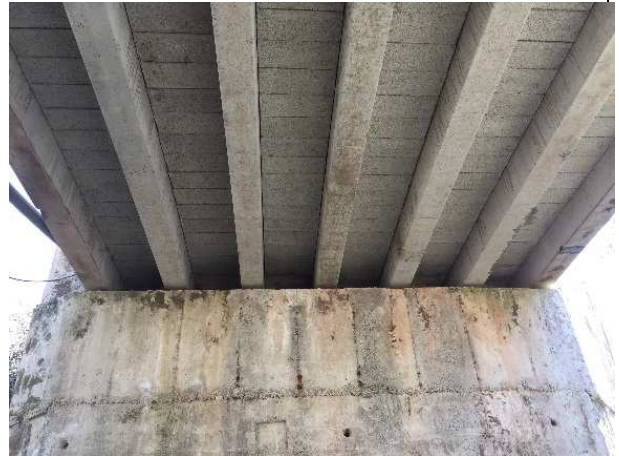
INSPECTION VISUELLE - DÉSORDRES	
Éclats de béton sur la poutre précontrainte P1	Détail de l'éclat de béton et de la corrosion du cadre – Poutre précontrainte P1
  <p>Éclats de béton et corrosion des armatures</p>	 
Détail de l'éclat de béton et de la corrosion du cadre – Poutre précontrainte P1

Végétations à nettoyer et désordre sur la pile C	
  <p>Végétation à nettoyer sur la pile</p>	  <p>Érosion du béton par le cours d'eau de la rivière</p>

Lors de l'inspection visuelle, il a été repéré des désordres de type corrosion et éclat de béton en sous-face d'une poutre précontrainte en bordure du pont (poutre n°P1). Les autres poutres précontraintes ne présentent pas de désordres visibles.

La méthode de réparation des poutres précontraintes devra être réalisée à minima sur les zones présentant une corrosion importante. Lors des investigations in-situ il a été repéré une seule poutre à reprendre (poutre n°P1).

- ❖ Les armatures ayant perdu de leur section initiale devront être reconstituées ou remplacées à l'identique.
- ❖ Les armatures découvertes et corrodées mais n'ayant pas perdu de leur section initiale seront conservées.

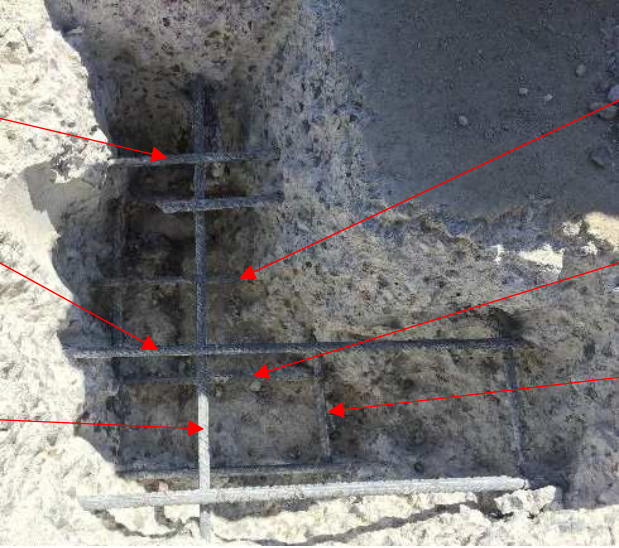
<p><u>Nappe supérieure :</u> HA10 enr : 11 cm esp : 25 cm</p>

<p><u>Nappe inférieure :</u> HA8 enr : 21 cm esp : 25 cm</p>
<p><u>Nappe supérieure :</u> HA8 enr : 11 cm esp : 25 cm</p>		<p><u>Nappe inférieure :</u> HA12 enr : 21 cm esp : 25 cm</p>
<p><u>Nappe supérieure :</u> HA8 enr : 11,5 cm esp : 25 cm</p>		<p><u>Nappe inférieure :</u> HA8 enr : 22 cm esp : 20 cm</p>

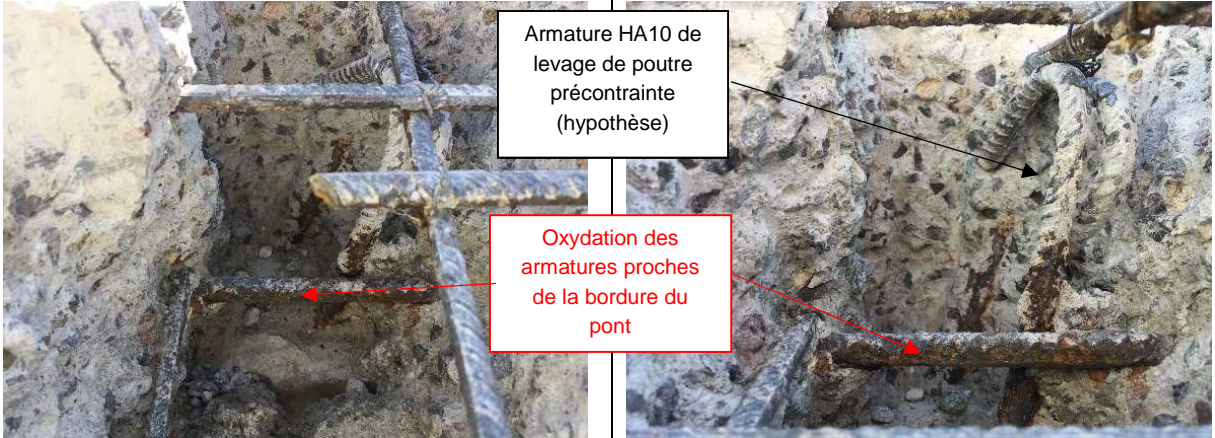
Armature HA10 de levage de poutre précontrainte (hypothèse)

Oxydation des armatures proches de la bordure du pont

Lors des sondages destructifs, il a été repéré une corrosion amorcée sur les armatures de la dalle en béton armé au niveau des sondages destructifs. Des pertes de section sur les armatures sondées ont été découvertes lors des investigations.

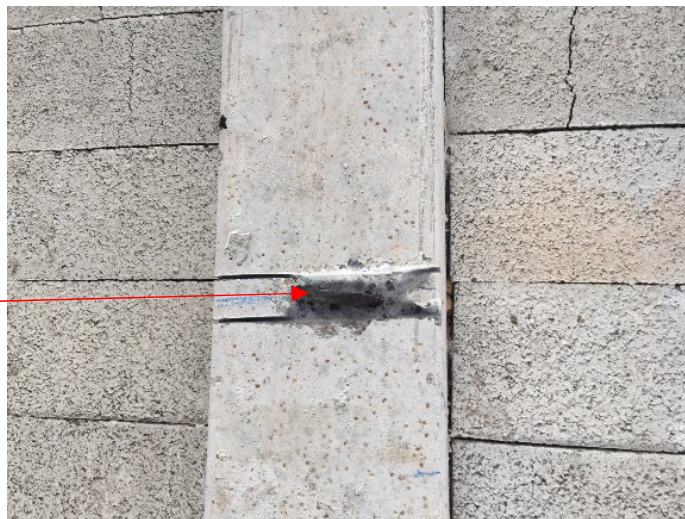
Légère piqure
d'oxydation sur le
cadre

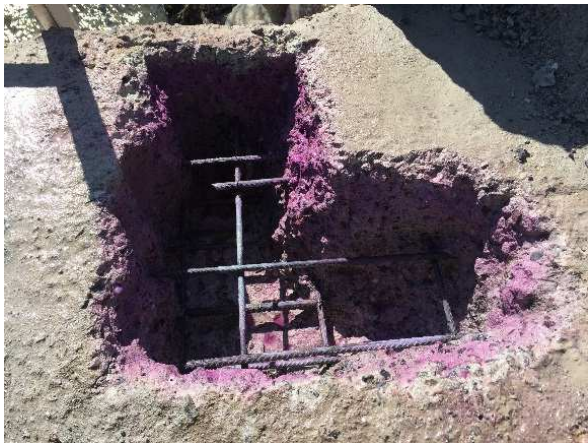
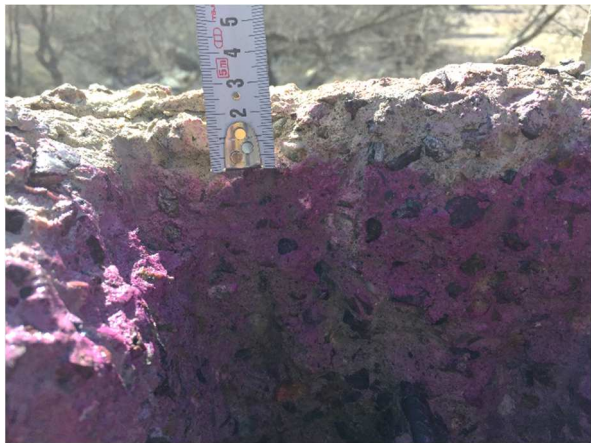
Mesure du front de carbonatation	
Sondage SD1 – Dalle

La profondeur du front de carbonatation de la dalle en béton armé est d'environ 2,5 cm.	
Sondage SD4 – Poutre Précontrainte P1

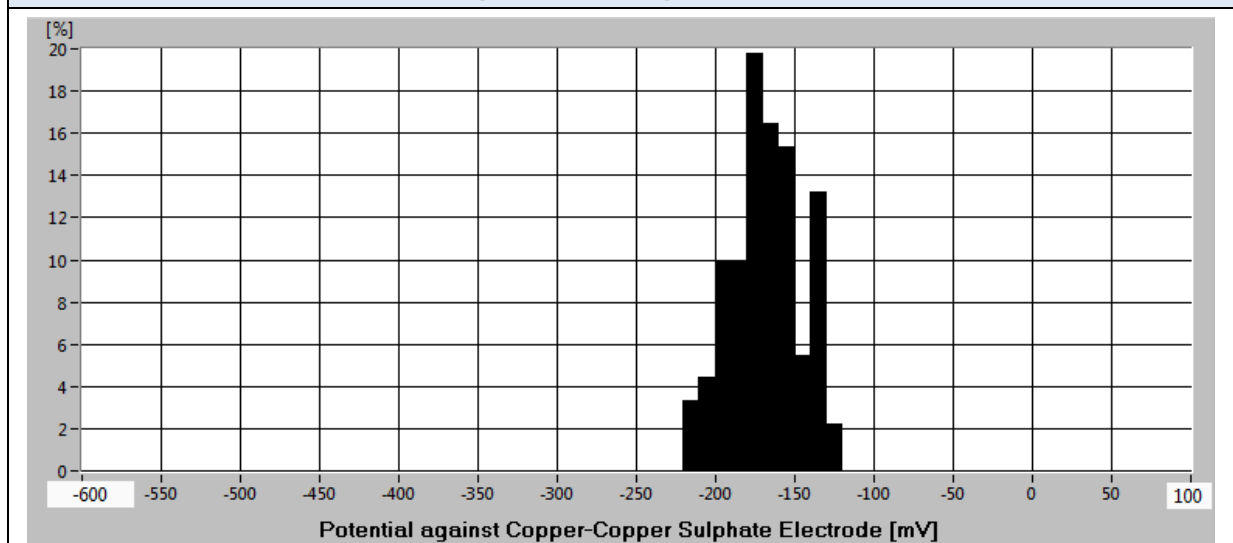
Zone 1 – Dalle Armature supérieure (2058)	Potentiel min : - 215 mV
	Potentiel max : - 125 mV
	Nombre de valeur : 91

- ⇒ 8 % des potentiels mesurés sont compris entre -350 mV et -200 mV traduisant une corrosion incertaine des armatures (50 %) ;
- ⇒ 92 % des potentiels mesurés sont supérieurs à -200 mV traduisant une corrosion peu probable des armatures (< 10 %).

Les potentiels les plus électronégatifs sont situés en bordure de la dalle du pont.

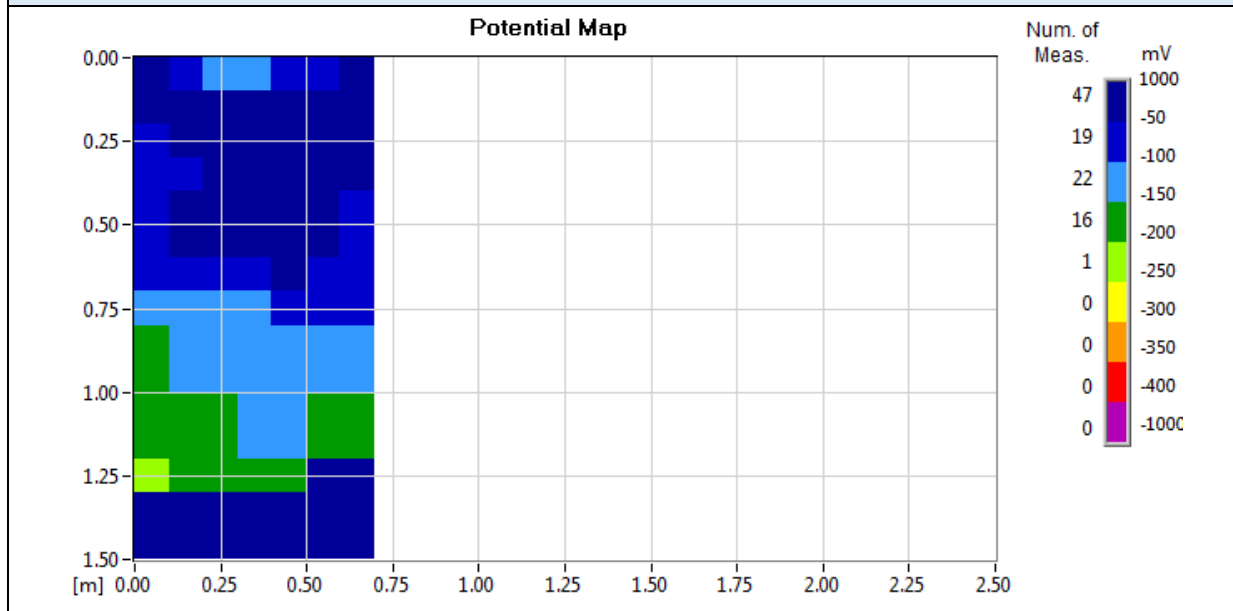
- ⇒ 1 % des potentiels mesurés sont compris entre -350 mV et -200 mV traduisant une corrosion incertaine des armatures (50 %) ;
- ⇒ 99 % des potentiels mesurés sont supérieurs à -200 mV traduisant une corrosion peu probable des armatures (< 10 %).

Les potentiels les plus électronégatifs sont situés au niveau des empreintes des roues des camions.

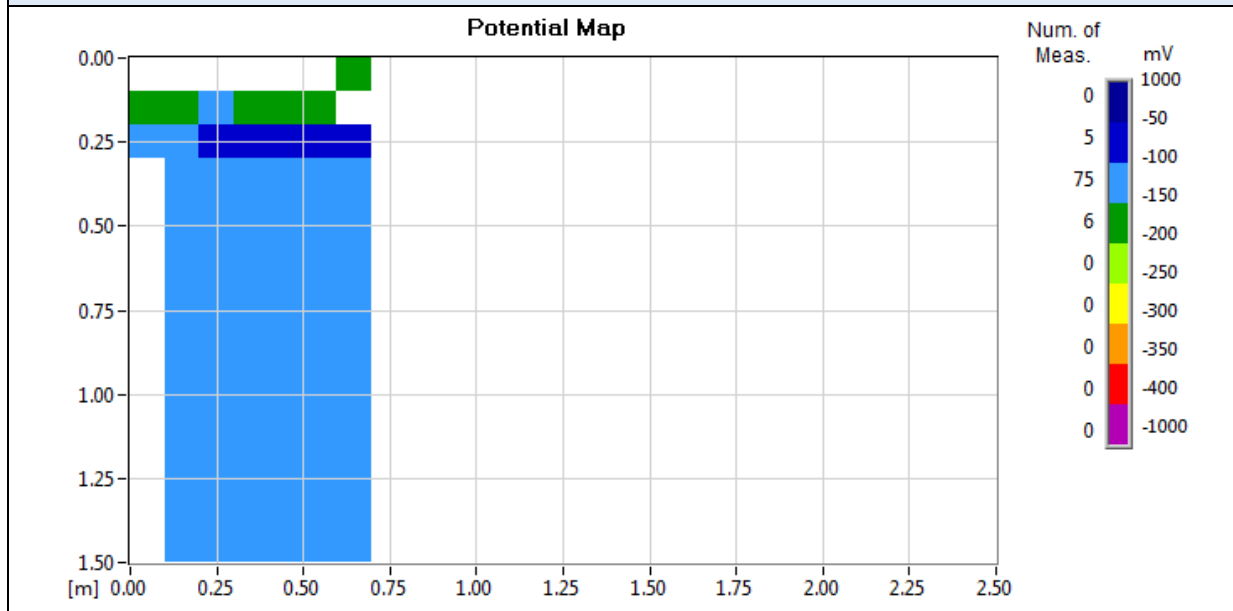
Zone 4 – Dalle Armature inférieure (2062)	Potentiel min : - 185 mV
	Potentiel max : - 70 mV
	Nombre de valeur : 86

⇒ 100 % des potentiels mesurés sont supérieurs à -200 mV traduisant une corrosion peu probable des armatures (< 10 %).
