Création d'une ISDND

MOLTIFAO (2B)

Étude géotechnique préalable (G1)
Phase Principes Généraux de Construction (G1 PGC)
Etudes hydrauliques et hydrogéologiques

RAPPORT - ETUDE GEOTECHNIQUE PREALABLE (G1) - phase PGC

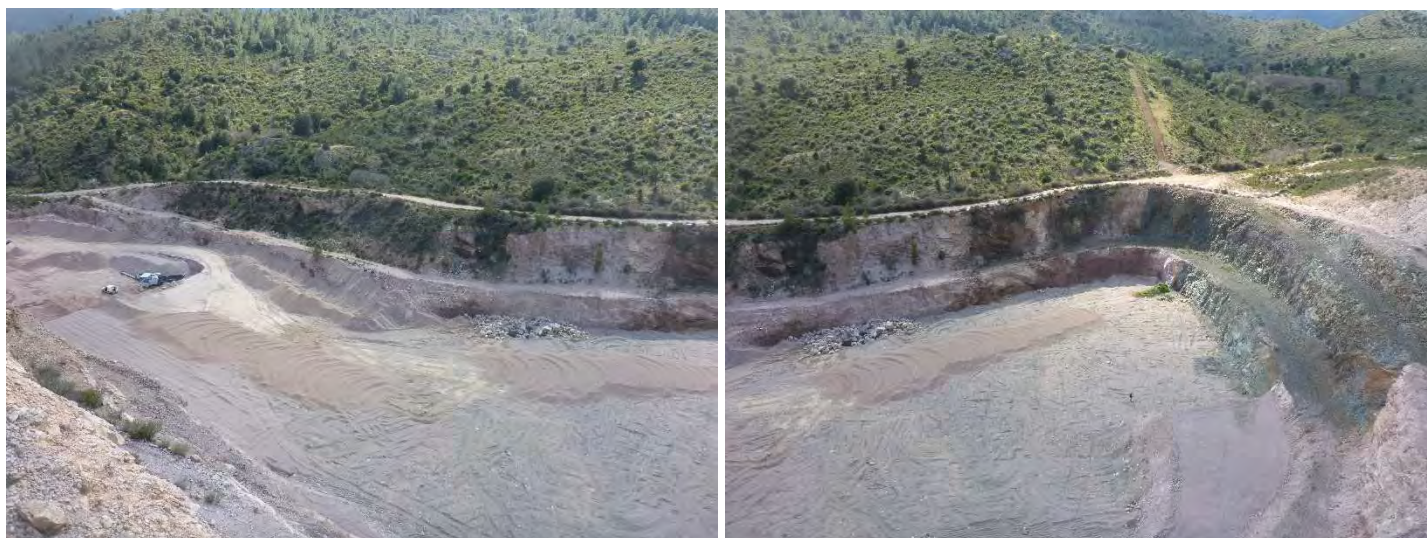
Photo – visite de site Ginger CEBTP du 19 – 20/03/2019

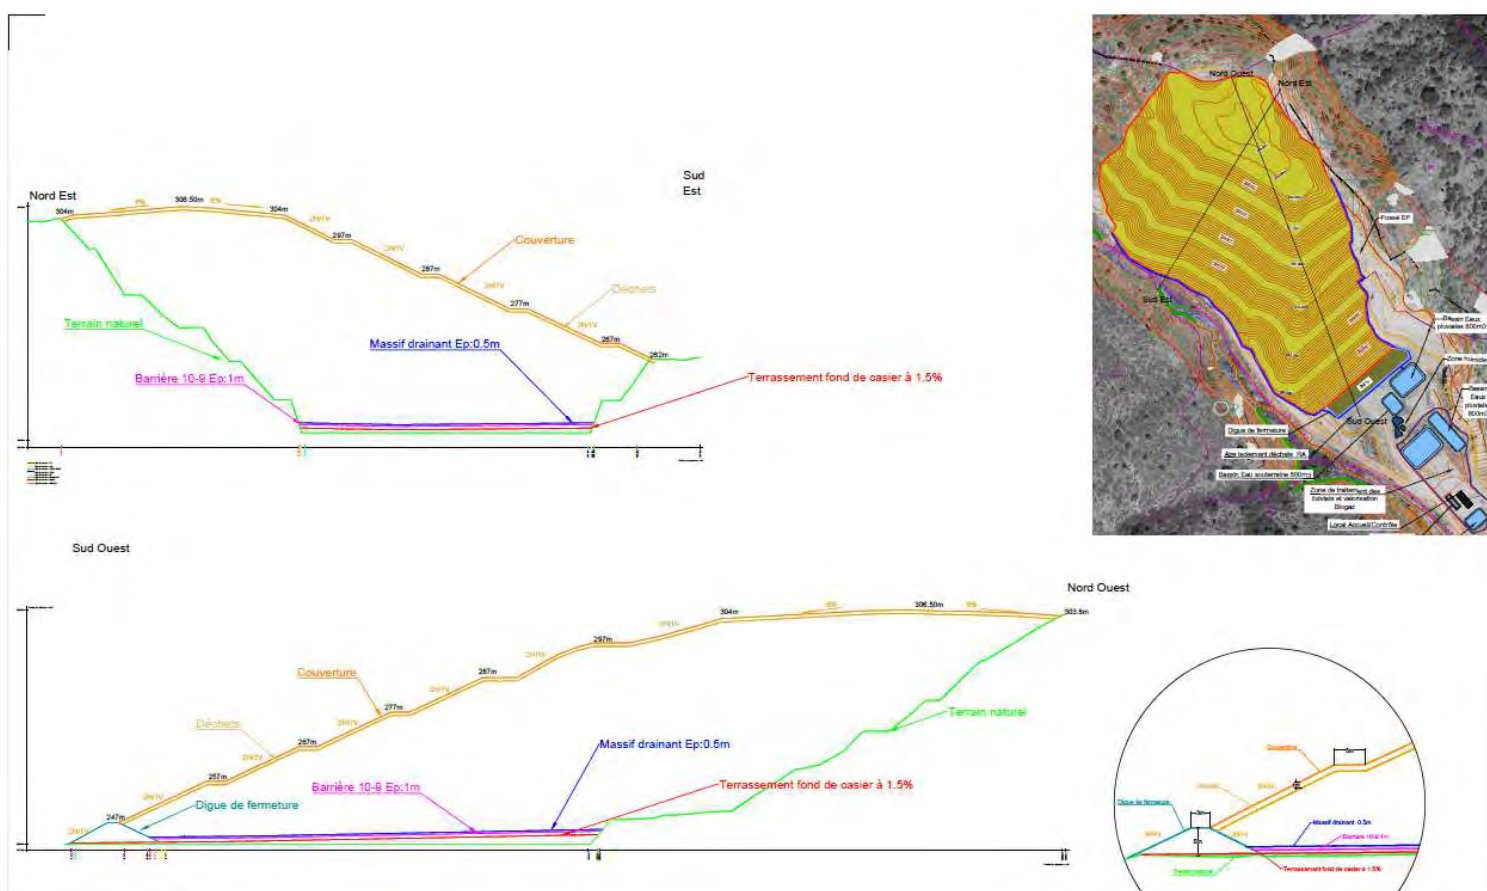
Esquisse d'aménagement V2 – coupes, d'après EODD

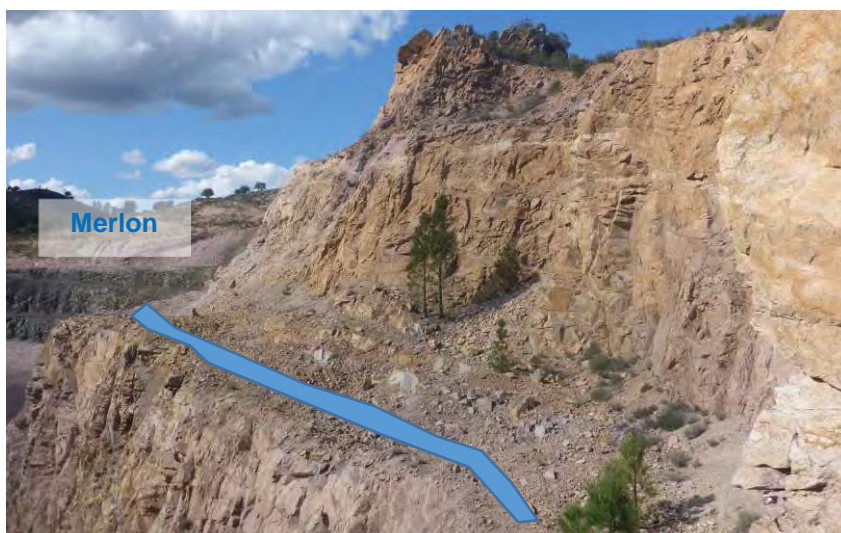
La réalisation d'un merlon sur la large banquette en pied de S4-20/S4-21 pourrait compléter le dispositif et faire office de piège à blocs (cf. exemple photo ci-dessous). Les zones situées en pied de talus devraient être interdites sur une certaine distance, à définir ultérieurement.

Compte tenu des enjeux à court et à long terme, à la hauteur de 40 à 50 m des fronts rocheux surplombant le carreau inférieur, ainsi qu'à la présence de personnel dans la zone technique, une purge manuelle plus fine des pierres et blocs instables devra être réalisée sur le secteur 4. **La purge pourra nécessiter des moyens plus importants** (coussins hydrauliques voire petits engins de terrassements dans les zones accessibles) par exemple en S4-5, S4-7, S4-21, S4-25, etc.)

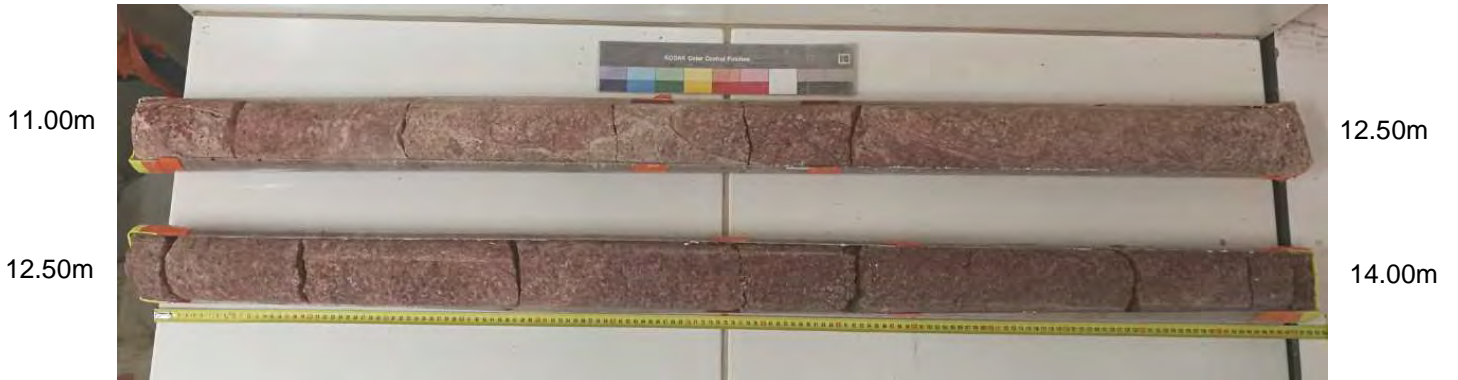
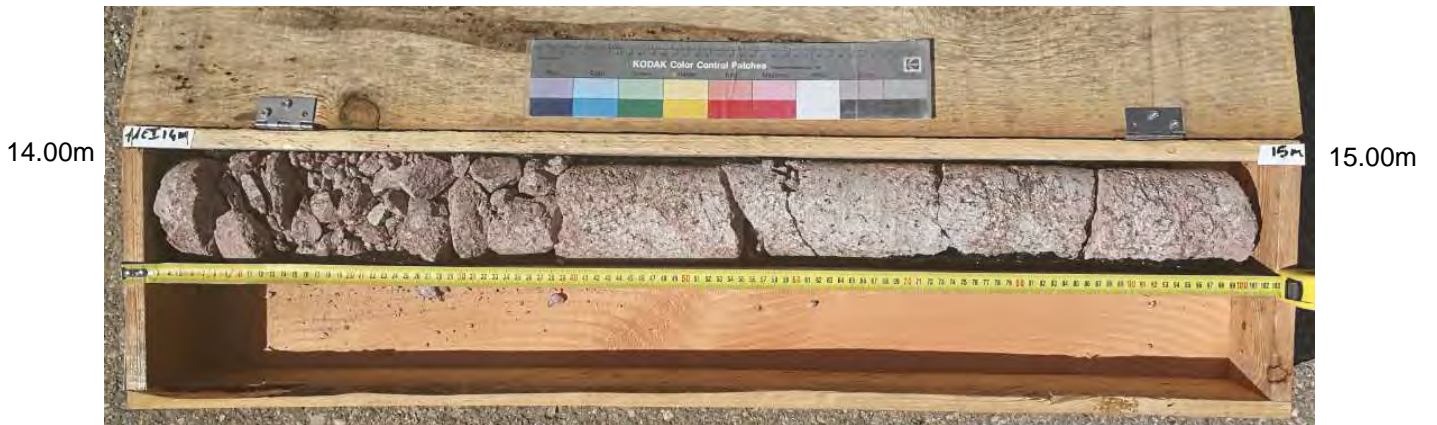
SONDAGE CAROTTE : SC2 de 6.00 à 17.00 m/TN

De 0.00 à 6.00m : Sondage destructif

De 14.20 à 15.50m : Echantillons mis en caisses

De 15.50 à 17.00m : Prélèvement d’un échantillon intact (EI4)

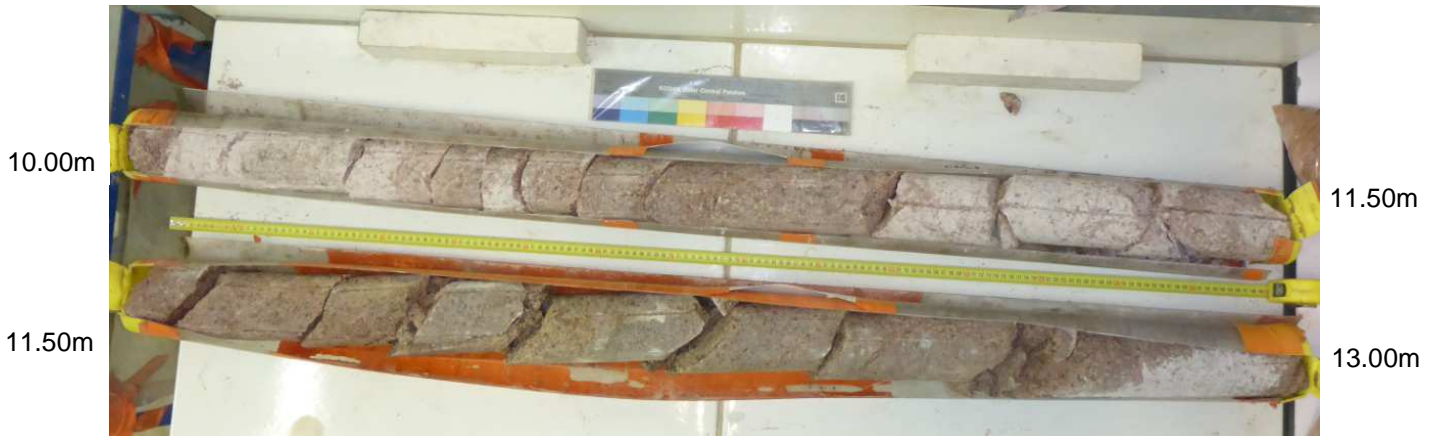
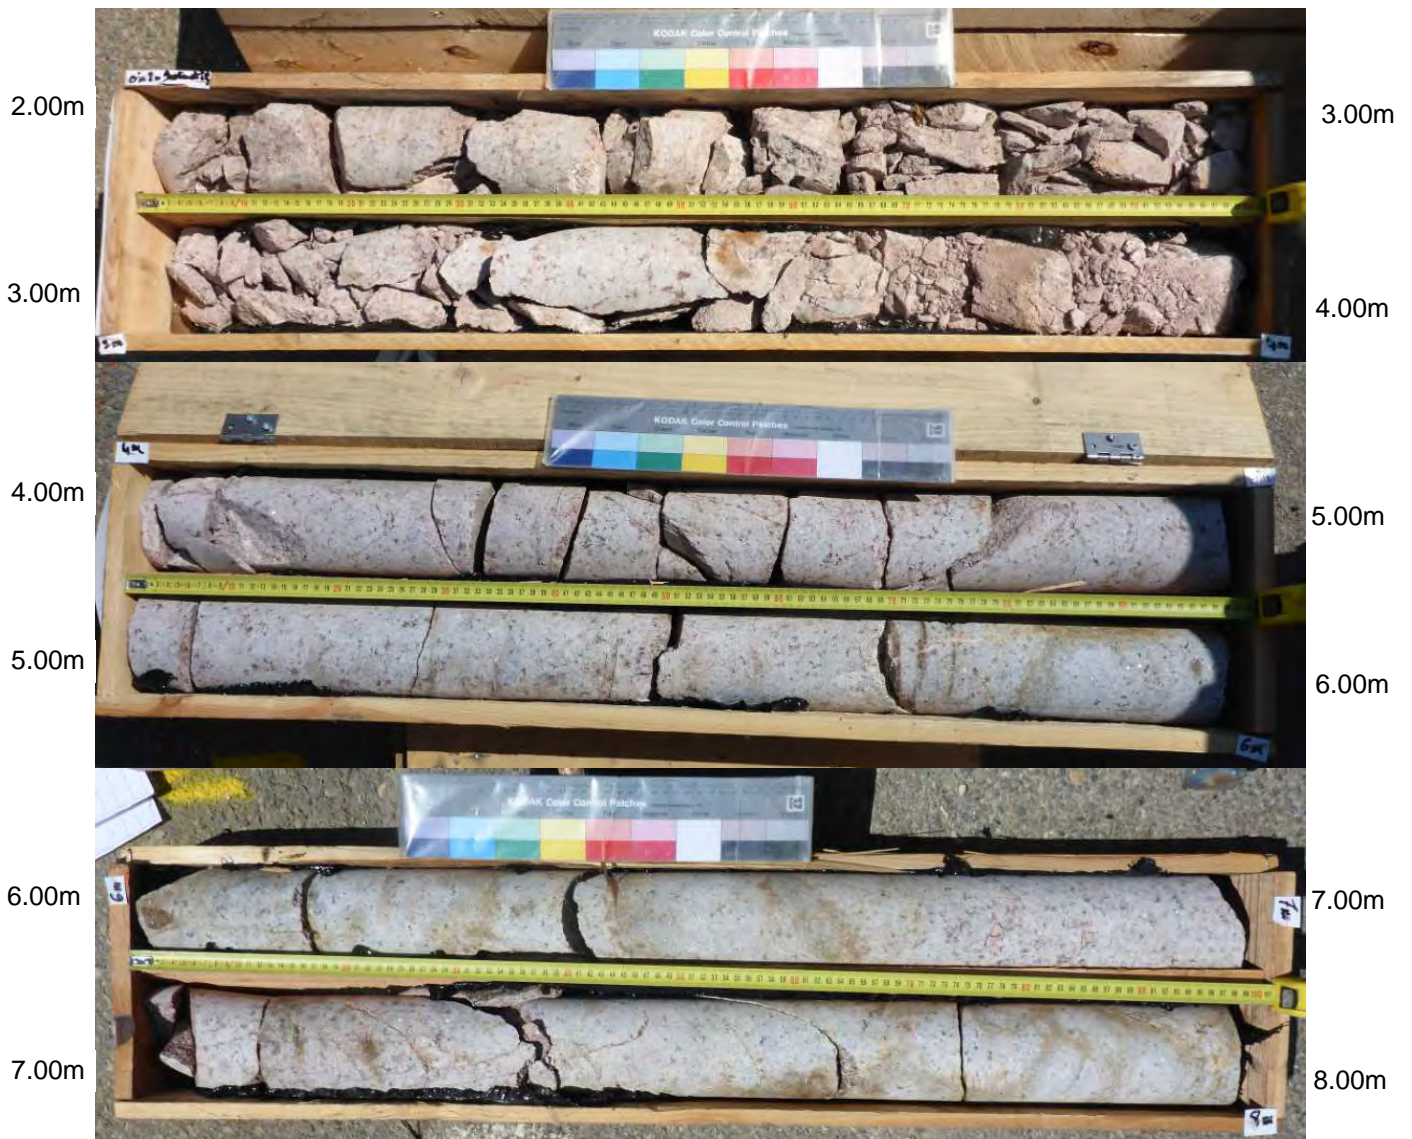
SONDAGE CAROTTE : SC4 de 2.00 à 12.00 m/TN

De 0.00 à 2.00m : Sondage destructif

De 9.00 à 10.50m : Prélèvement d'un échantillon intact (EI7)

De 10.50 à 12.00m : Prélèvement d'un échantillon intact (EI8)

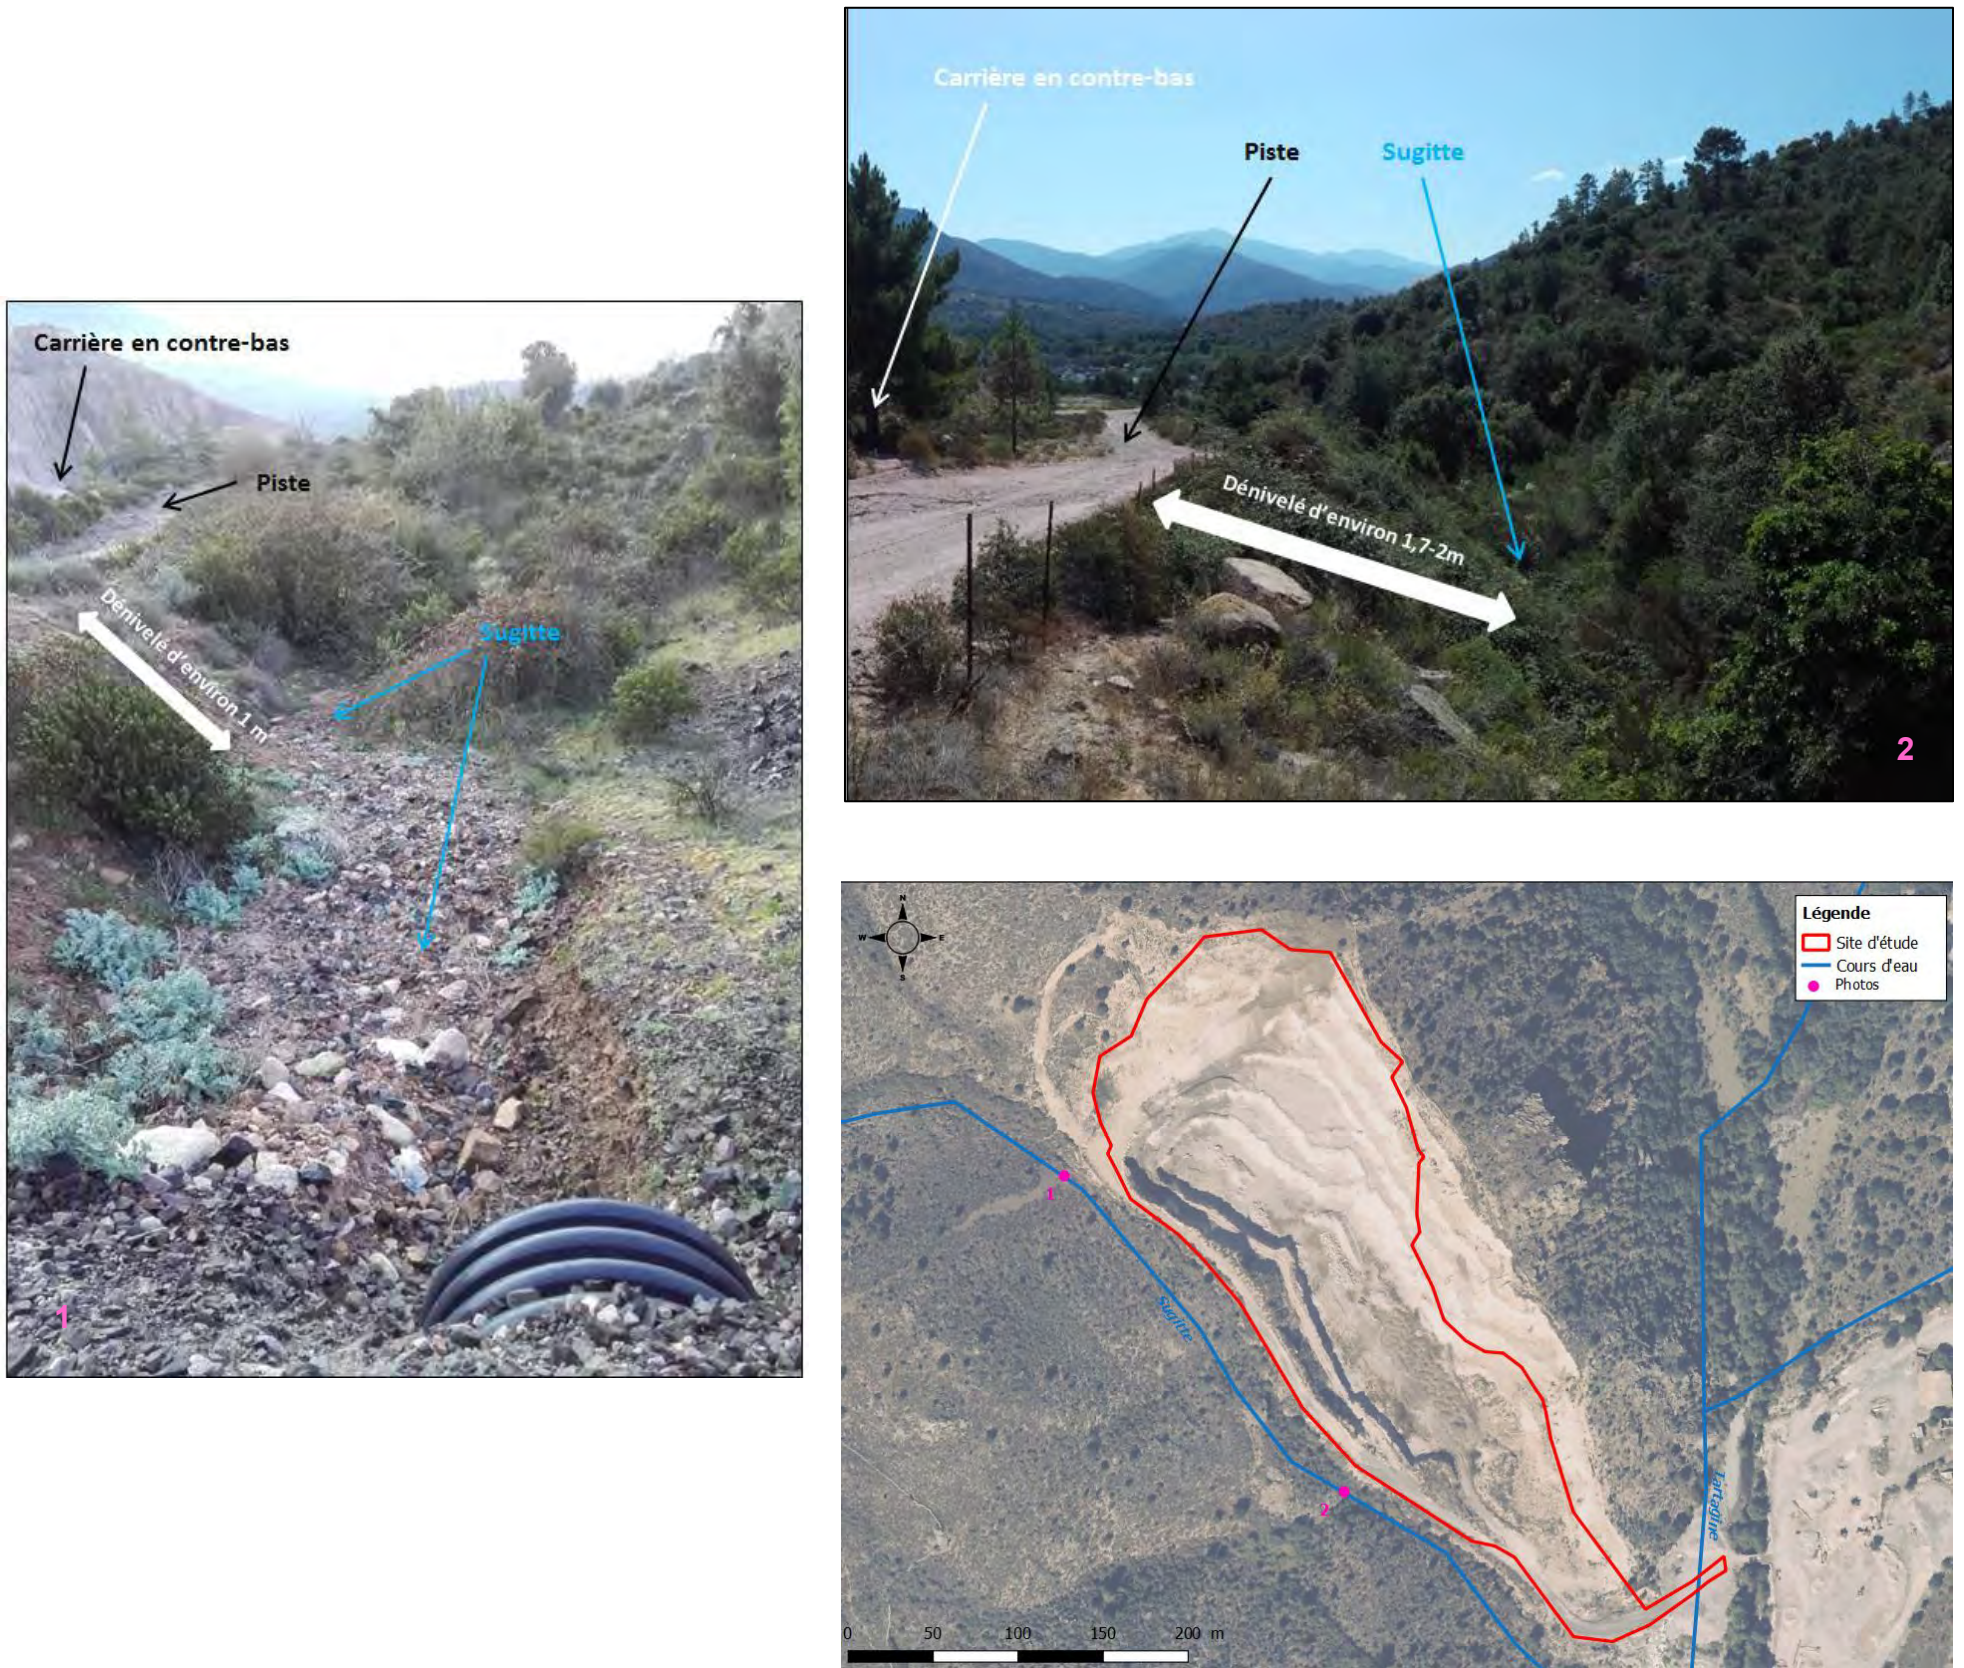
Cependant les constatations terrain indiquent que le Sugitte est plus encaissé que ce que représentent ces profils, notamment en allant vers le sud (profil violet sur la Figure 8).

Figure 9 : Position du Sugitte par rapport au site d'étude et localisation des photos (source : BURGEAP)

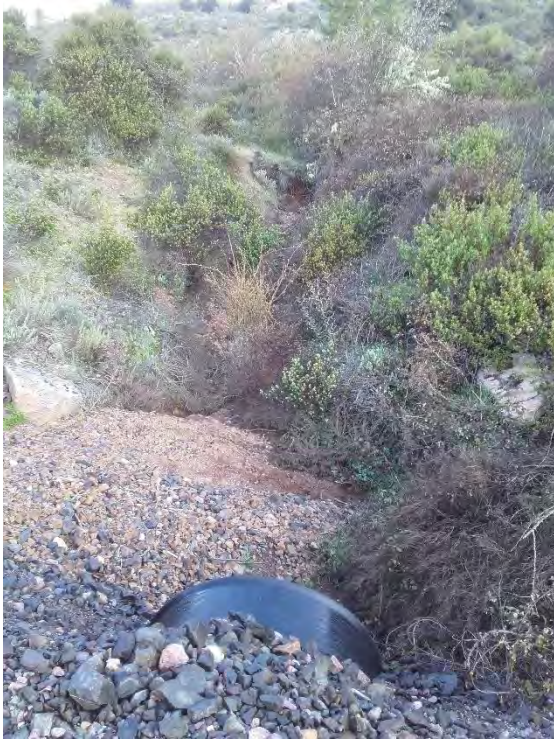
Photographie 1 : Sugitte à sec, en amont de la buse Ø800 mm (source : BURGEAP, le 18/04/2019)

Le Sugitte, cours d'eau intermittent, était à sec lors de l'intervention (cf. **Photographie 1** et Photographie 2).

Ainsi, il a été impossible de réaliser les jaugeages ou les prélèvements dans ce cours d'eau.

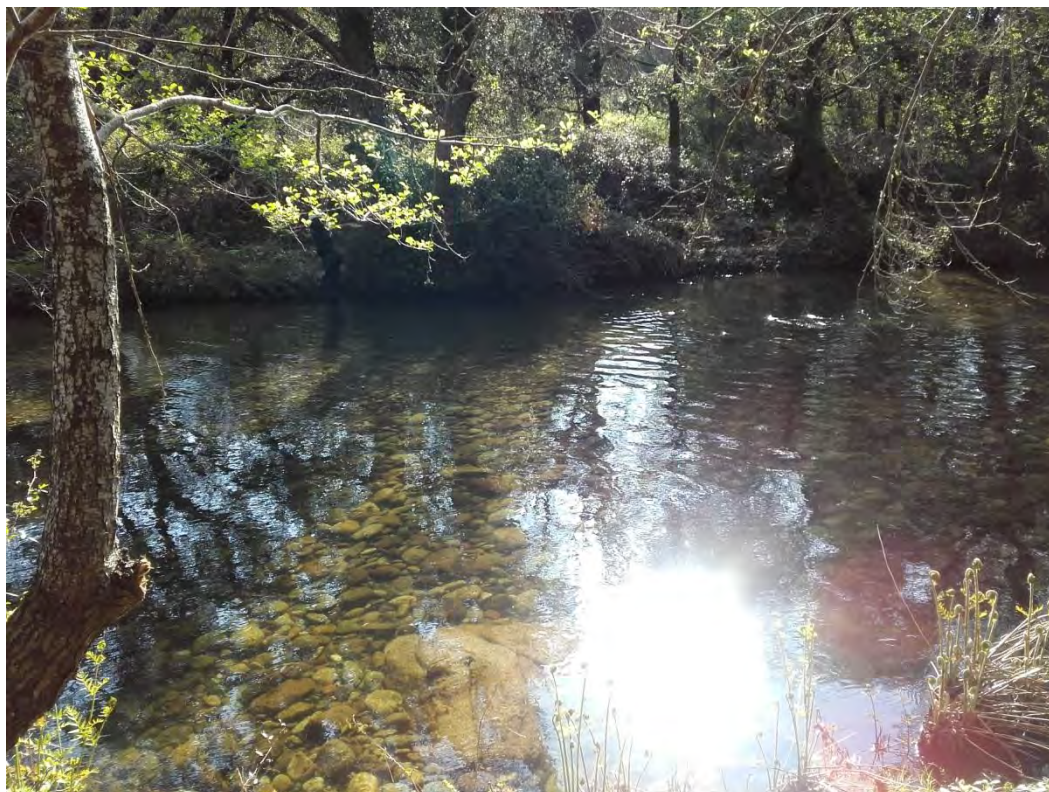
Photographie 3 : Section de mesure pour l'amont du site d'étude (source : BURGEAP, le 18/04/2019)

Le débit obtenu est d'environ 1,42 m³/s, comme l'indique le tableau récapitulatif suivant.

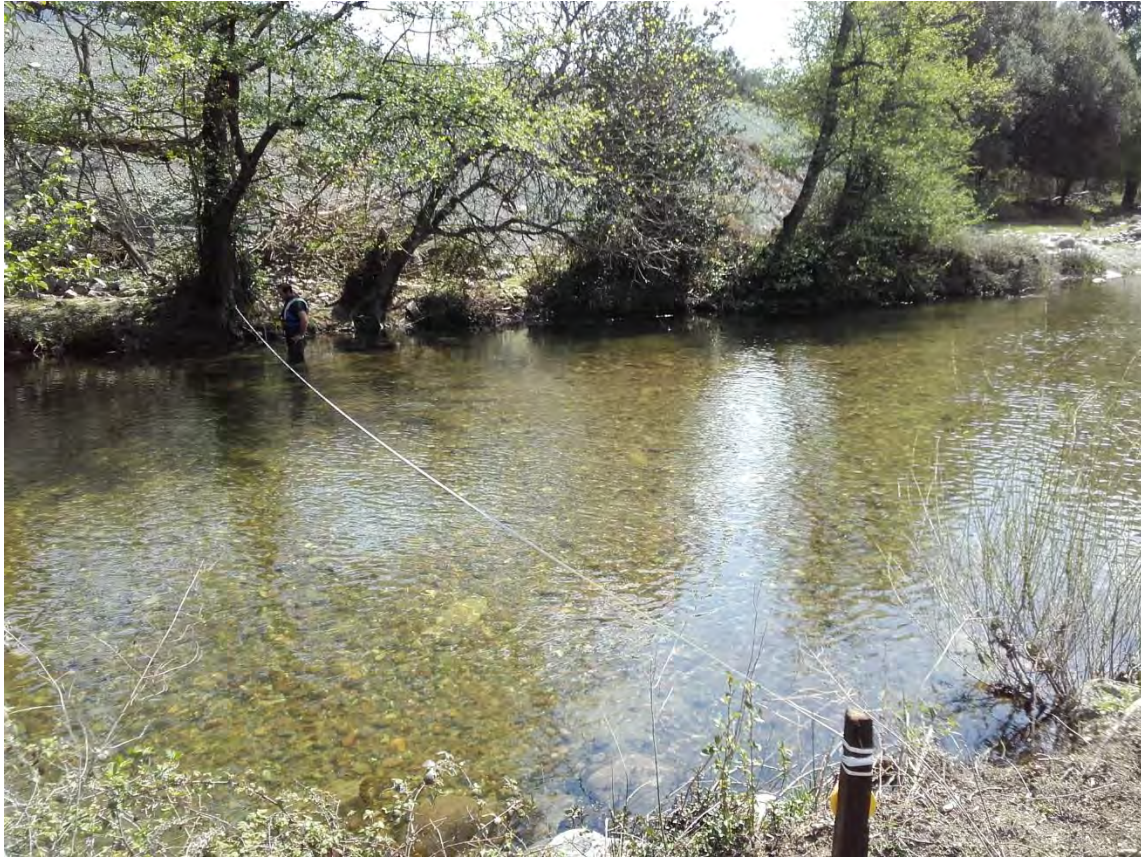
Photographie 4 : Section de mesure pour l'aval du site d'étude (source : BURGEAP, le 18/04/2019)

Le débit obtenu est d'environ 1,38 m³/s, comme l'indique le tableau récapitulatif suivant.

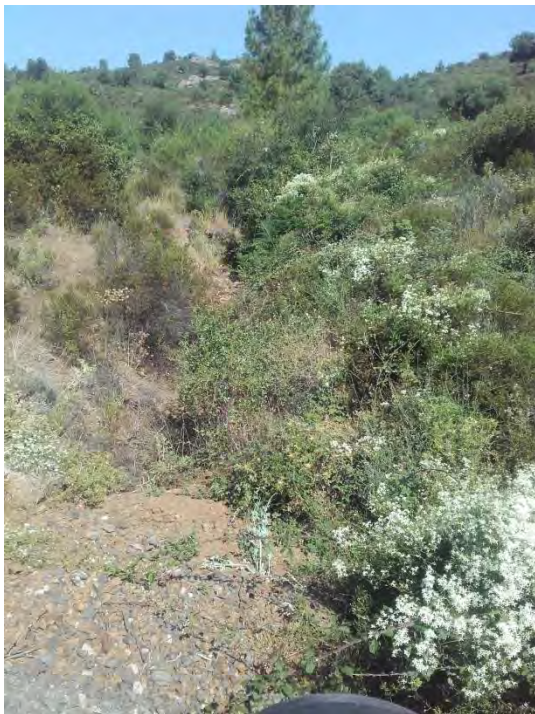
Photographie 5 : Sugitte à sec, en amont de la buse Φ800 mm (source : BURGEAP, le 23/07/2019)

Le Sugitte, cours d'eau intermittent, était à sec lors de l'intervention (cf. Photographie 5 et Photographie 6).

Ainsi, il a été impossible de réaliser les jaugeages ou les prélèvements dans ce cours d'eau.

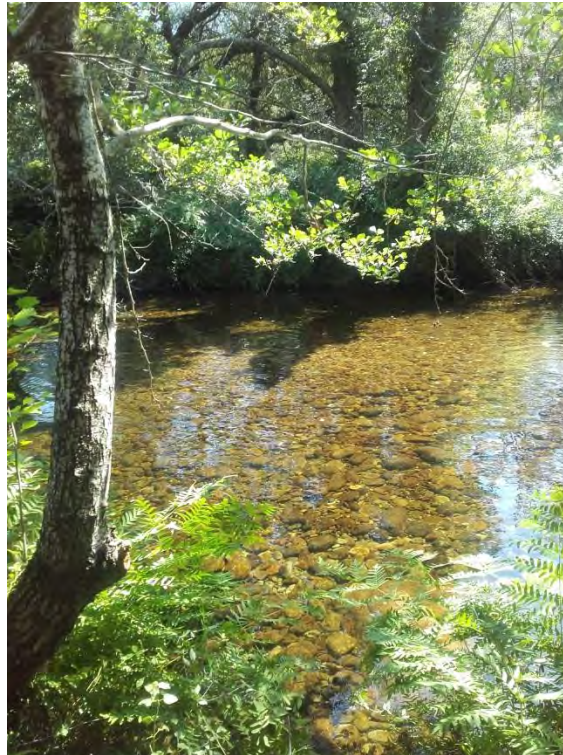
Photographie 7 : Section de mesure pour l'amont du site d'étude (source : BURGEAP, le 23/07/2019)

Le débit obtenu est d'environ 0,21 m³/s, comme l'indique le tableau récapitulatif suivant.

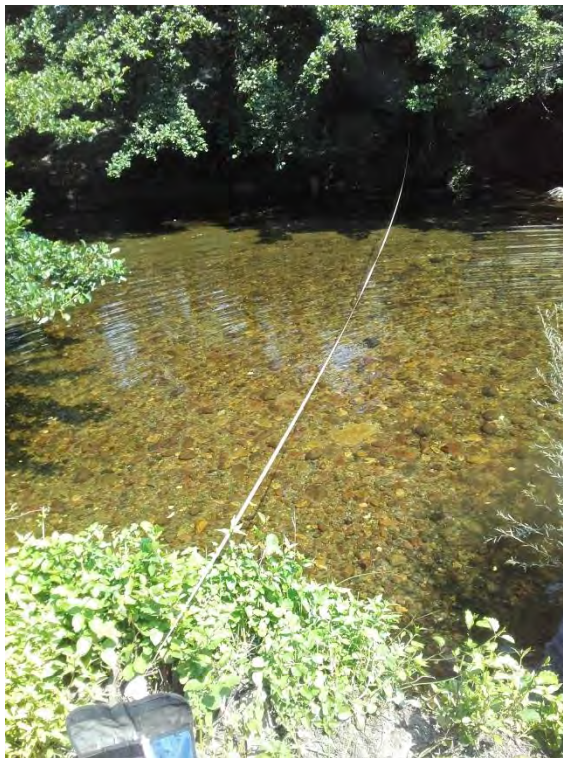
Photographie 8 : Section de mesure pour l'aval du site d'étude (source : BURGEAP, le 23/07/2019)

Le débit obtenu est d'environ 0,23 m³/s, comme l'indique le tableau récapitulatif suivant.

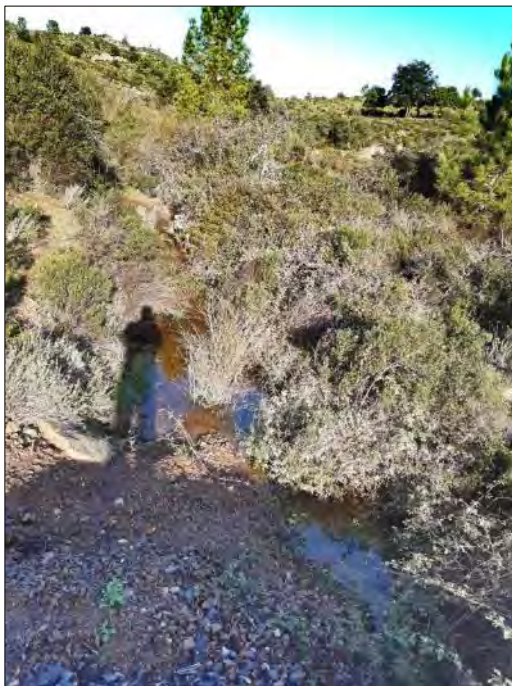
Photographie 9 : Sugitte en eau, en amont de la buse Ø800 mm (source : BURGEAP, le 13/11/2019)

Lors de la campagne de mesures des eaux souterraines en novembre 2019, le Sugitte était en eau (cf. **Photographies suivantes**). L'écoulement était visible en surface au nord de la carrière ainsi qu'à la confluence avec la Tartagine. En revanche, entre ces deux points, l'écoulement était uniquement souterrain (inféoflux : écoulement qui se produit, sous une rivière, dans la masse de ses alluvions perméables).

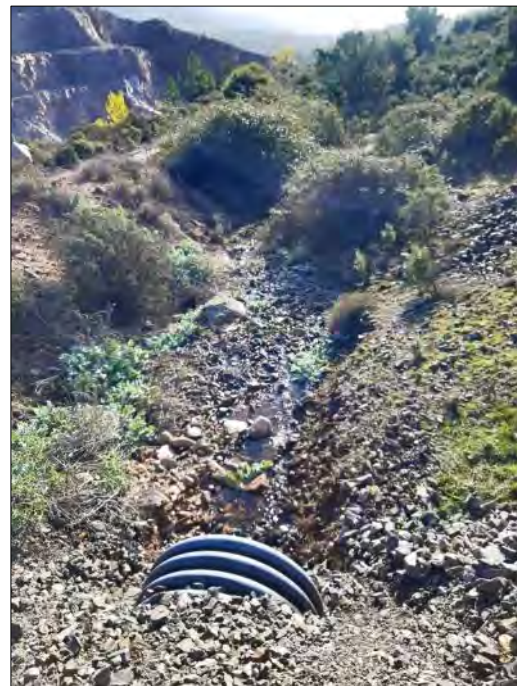
Photographie 10 : Sugitte en eau, en aval de la buse Ø800 mm (source : BURGEAP, le 13/11/2019)

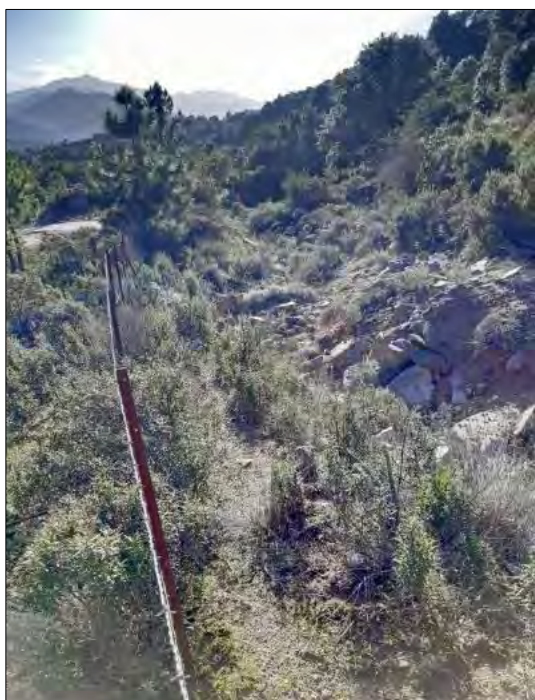
Photographie 11 : Sugitte « à sec » à mi-pente, inféoflux (source : BURGEAP, le 13/11/2019)

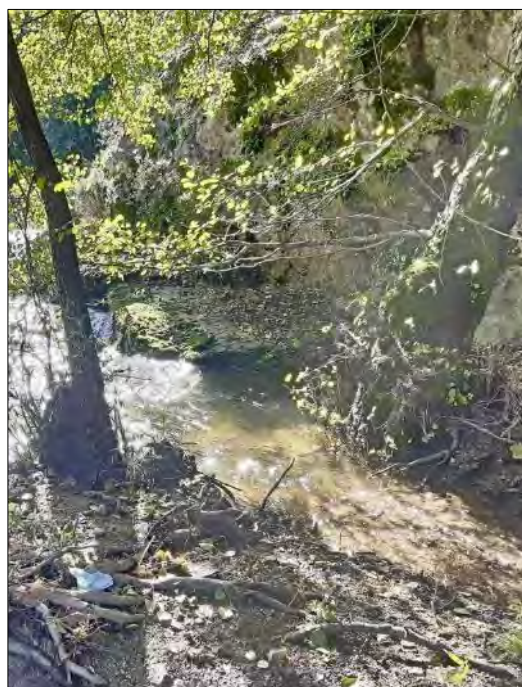
Photographie 12 : Sugitte en eau, à la confluence avec la Tartagine (source : BURGEAP, le 13/11/2019)

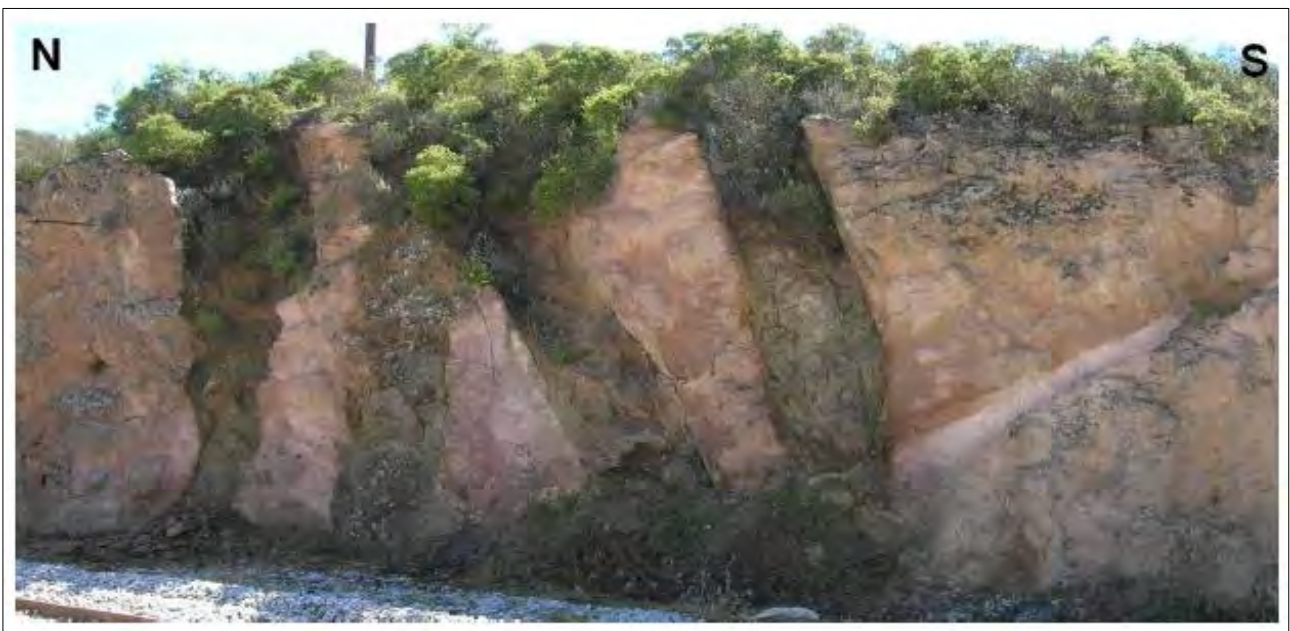
Cette étude apporte également des précisions sur le contexte géologique pour la zone de « Punta Rossu », couvrant la zone de projet de la future ISDnD. L'intrusion de granite perthitique traversé par des filons de dolérites est déformée et fortement fracturée. La fissuration du granite serait due à une déformation tectonique qui aurait constitué un réseau de fracturation important et une réserve d'eau substantielle. De nombreuses venues d'eau en surface ont été constatées aux épontes de ces filons (cf. **Figure 19**).

Figure 19 : Filon de dolérites et venues d'eau à 1,3 km au nord-ouest du site d'étude (source : BRGM/RP-58258-Fr)

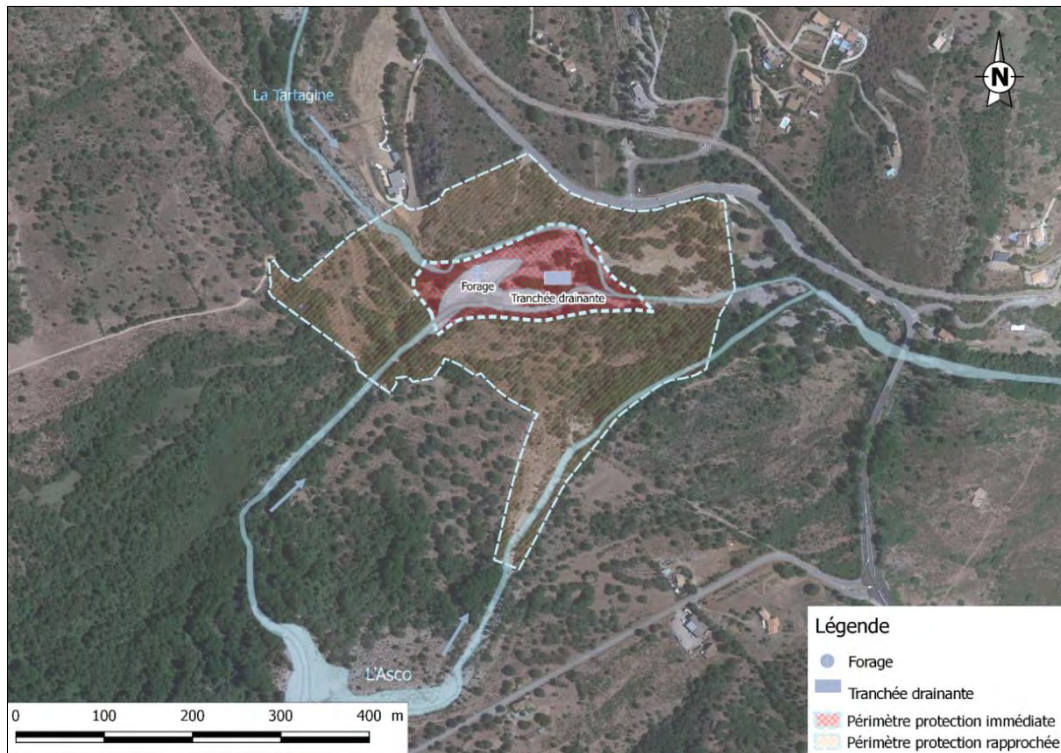
Compte tenu des caractéristiques géologiques, hydrogéologiques et environnementales, le périmètre de protection immédiate est circonscrit pour les deux ouvrages par les rives (lit mineur) de la Tartagine et de l'Asco (cf. **Figure 21**). Compte tenu du rayon d'influence du pompage, le périmètre de protection rapprochée inclut toutes les parcelles en bordure de rivière.

Figure 21 : Cartographie des périmètres de protection immédiate et rapprochée (source : arrêté préfectoral N° 2005-180-4)

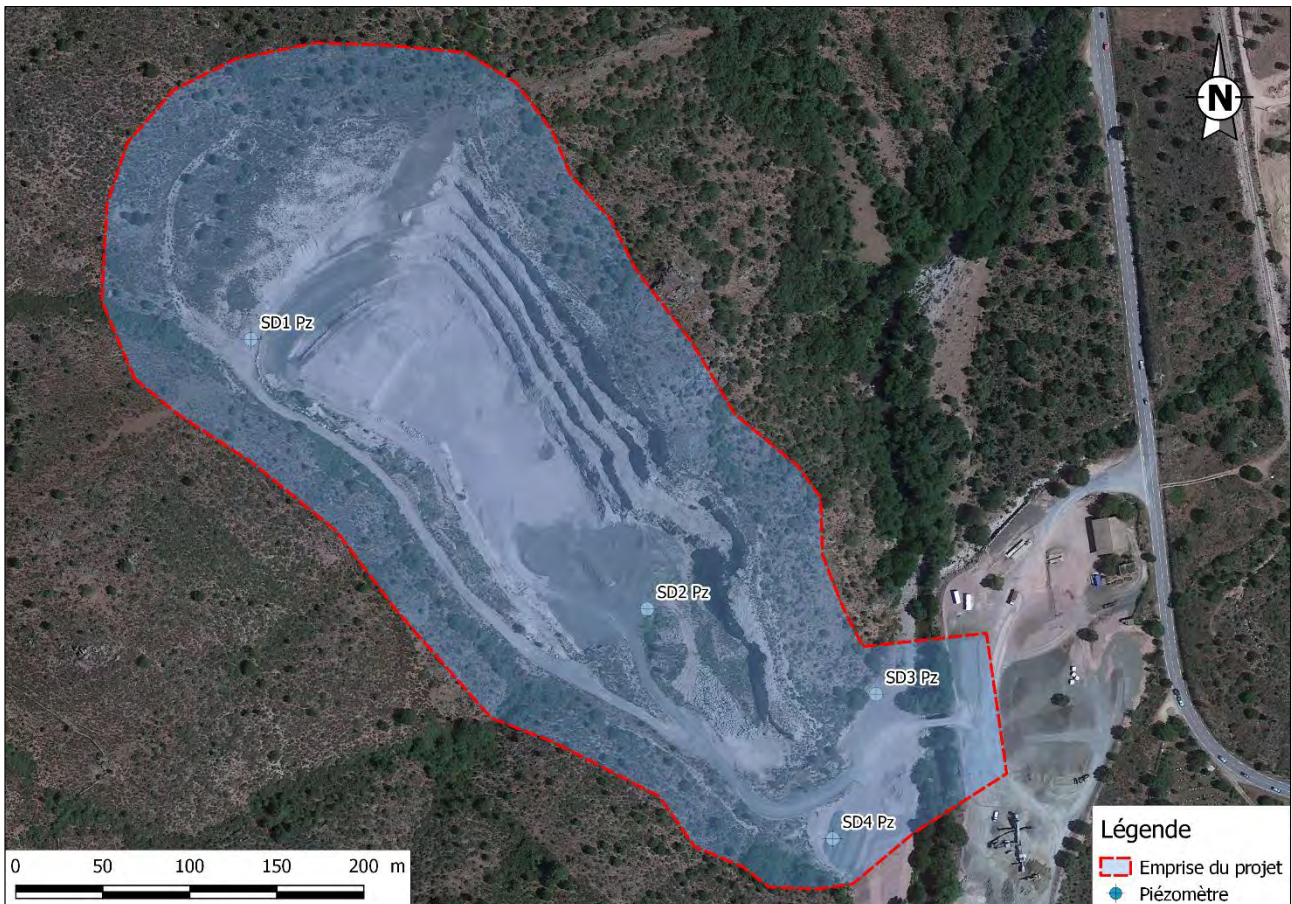
Conformément aux prescriptions de l'arrêté ministériel du 15 février 2016 modifié relatif aux installations de stockage de déchets non dangereux, nous avons procédé le 24 juillet 2019 à une campagne de prélèvements d'échantillons d'eaux souterraines dans les piézomètres SD1, SD2 et SD4 implantés par GINGER autour du projet de l'ISDND et captant l'aquifère granitique (cf. **Figure 23**).

Figure 23 : Plan d'implantation des piézomètres (source : BURGEAP sur fond Géoportail)

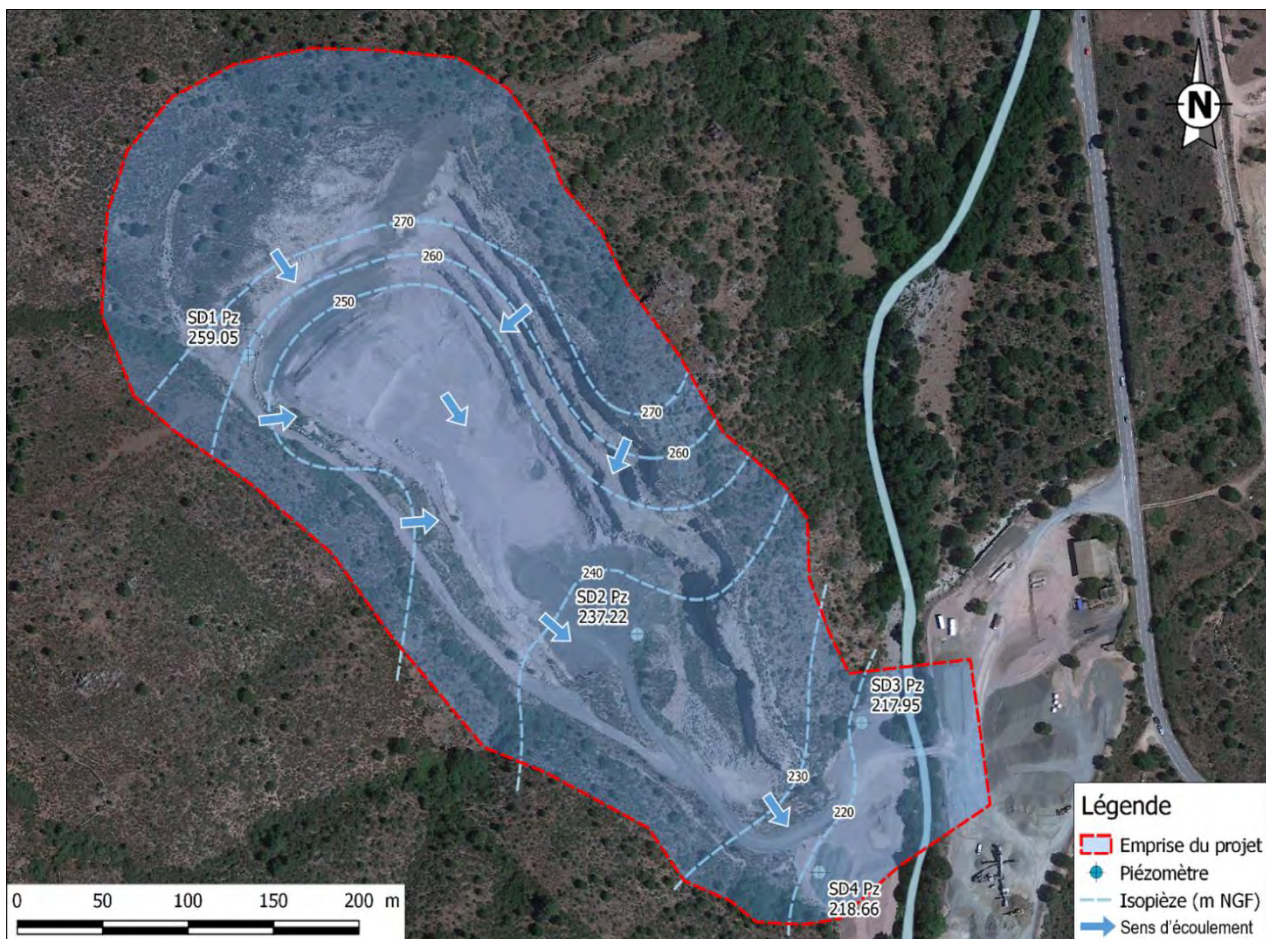
Figure 24. La piézométrie mesurée en juillet 2019 montre un écoulement de la nappe souterraine globalement orienté du nord-ouest vers le sud-est.

Figure 24 : Carte piézométrique (source : BURGEAP sur fond Géoportail)

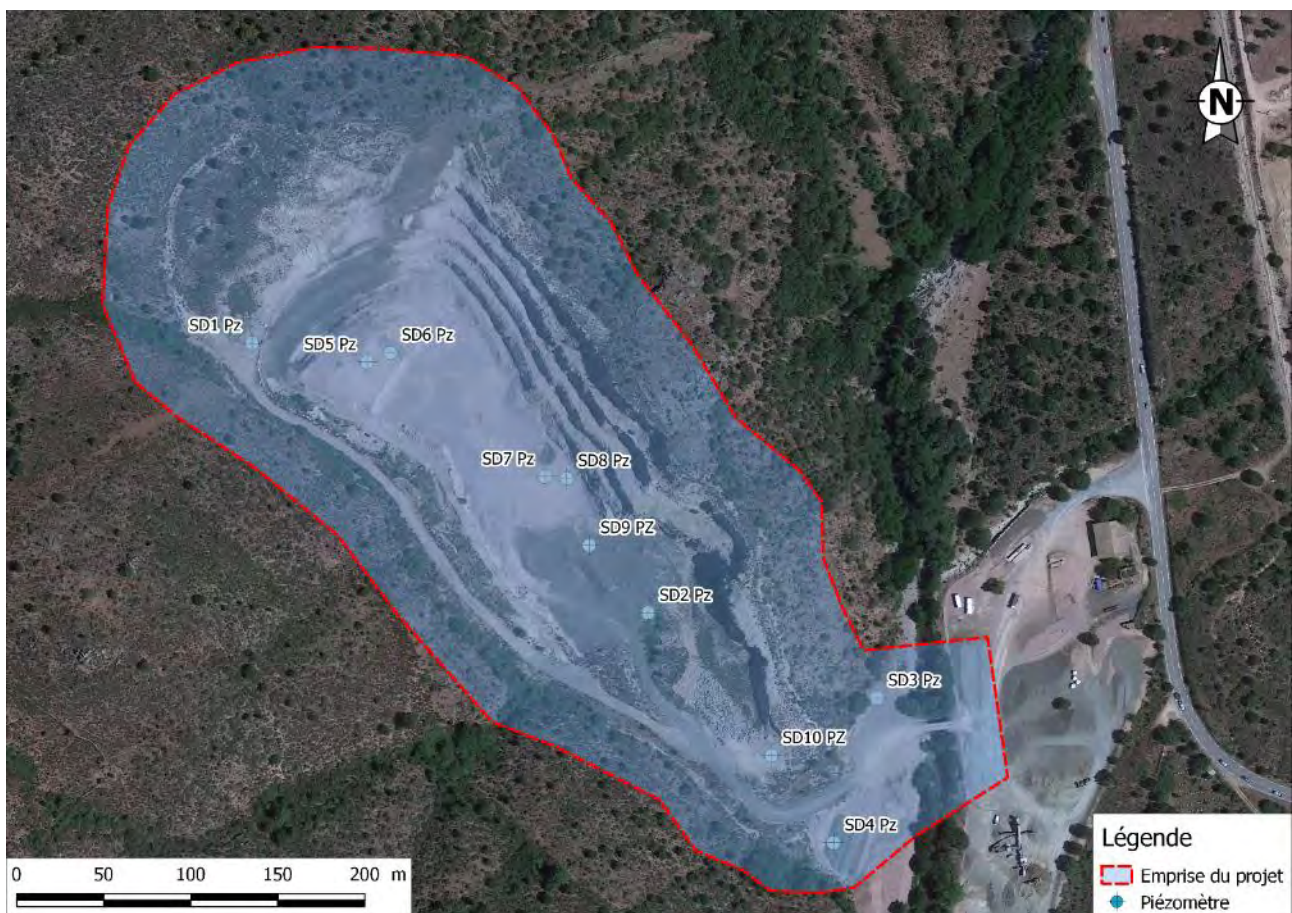
Figure 25 : Plan d'implantation des piézomètres (source : BURGEAP sur fond Géoportail)

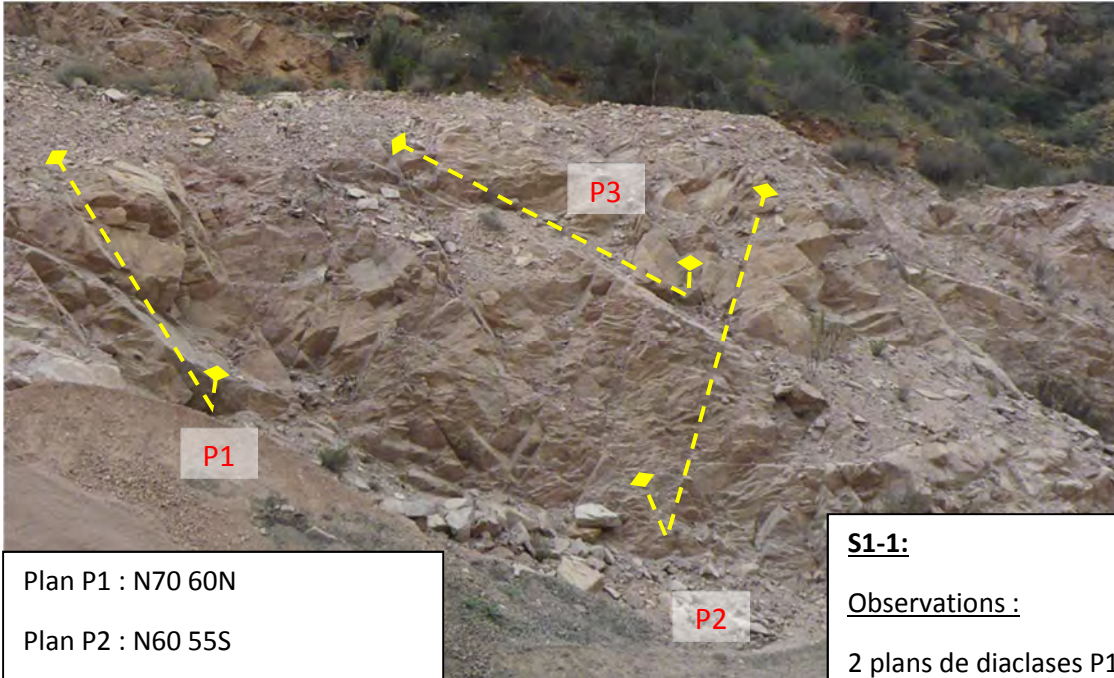
S1-1

Plan P1 : N70 60N
Plan P2 : N60 55S
Plan P3 : N110 50N

Dièdre P1P2 bien visible. Stable

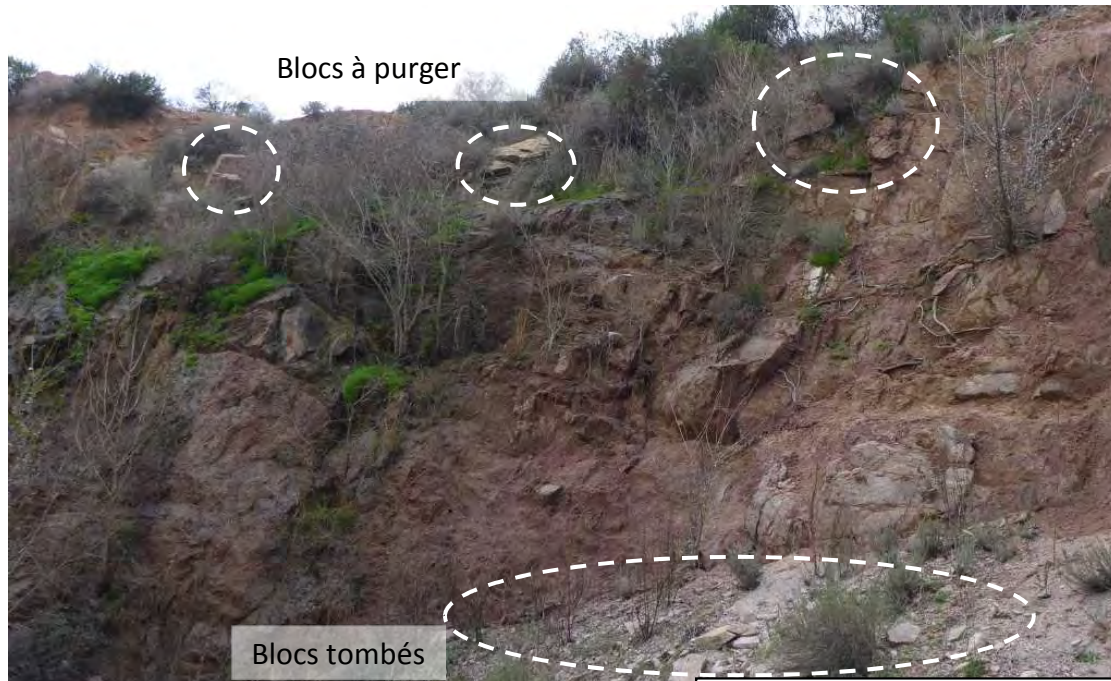
S1-5

Talus stable. Quelques blocs instables à purger.

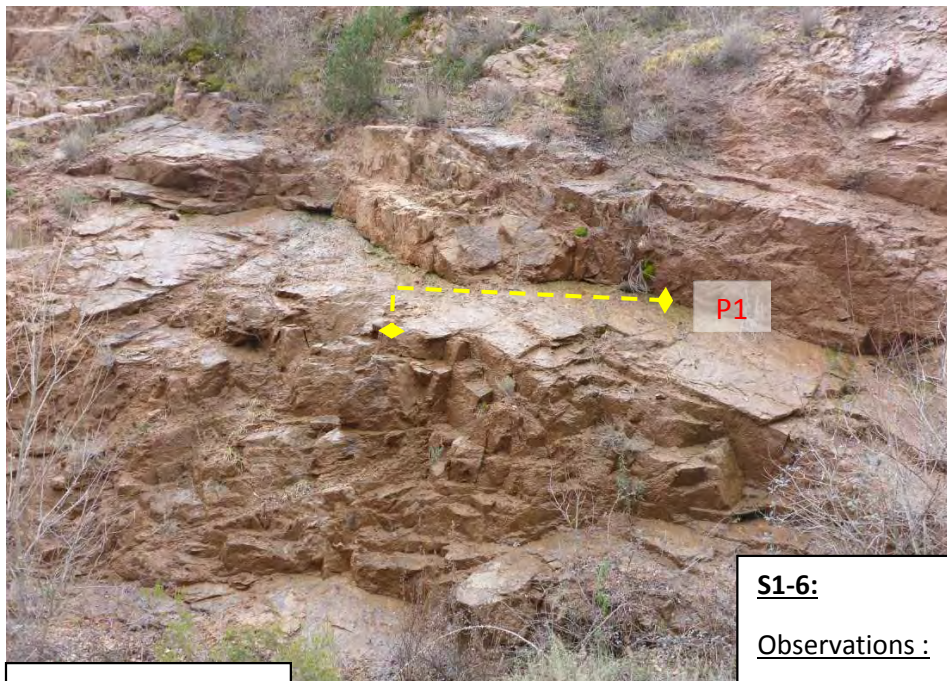
S1-6

Plan P1 : N110 50N

Circulations d'eau observées
