Création d'une ISDND

MOLTIFAO (2B)

Étude géotechnique préalable (G1)
Phase Principes Généraux de Construction (G1 PGC)
Etudes hydrauliques et hydrogéologiques

RAPPORT - ETUDE GEOTECHNIQUE PREALABLE (G1) - phase PGC

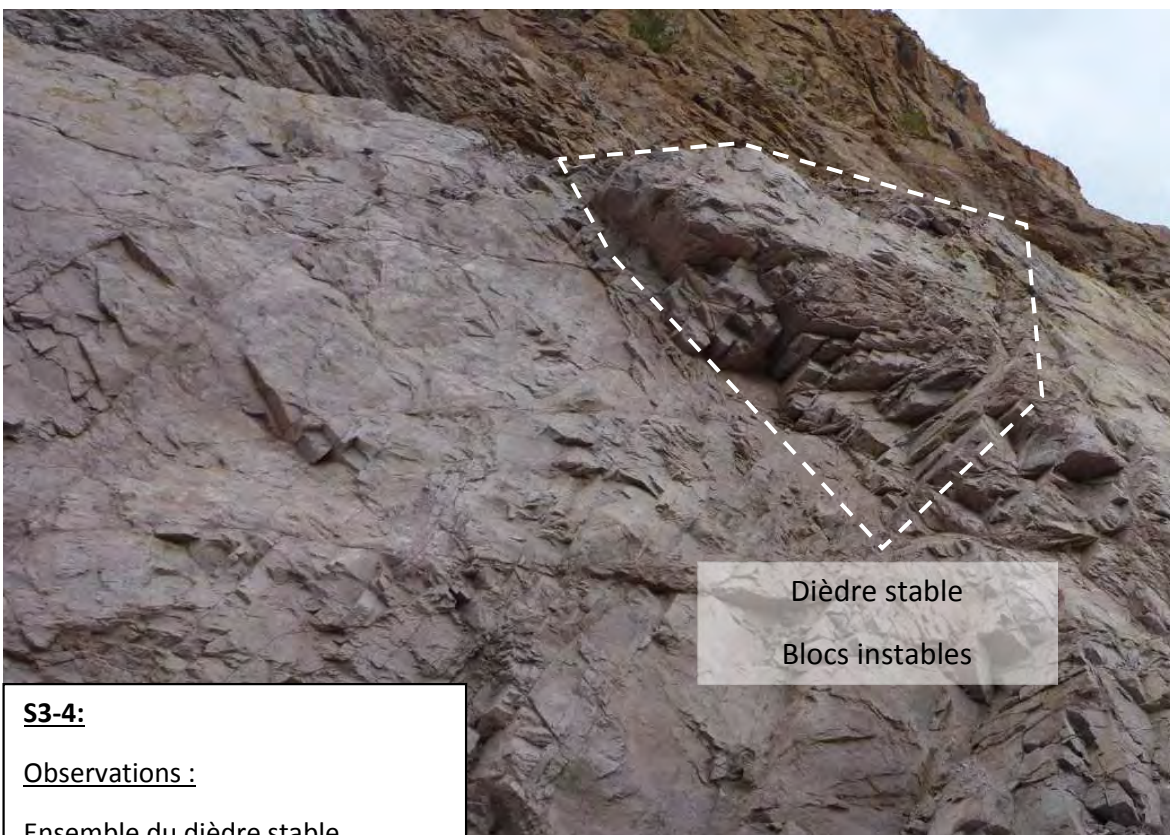
S3-4

Dièdre stable
Blocs instables

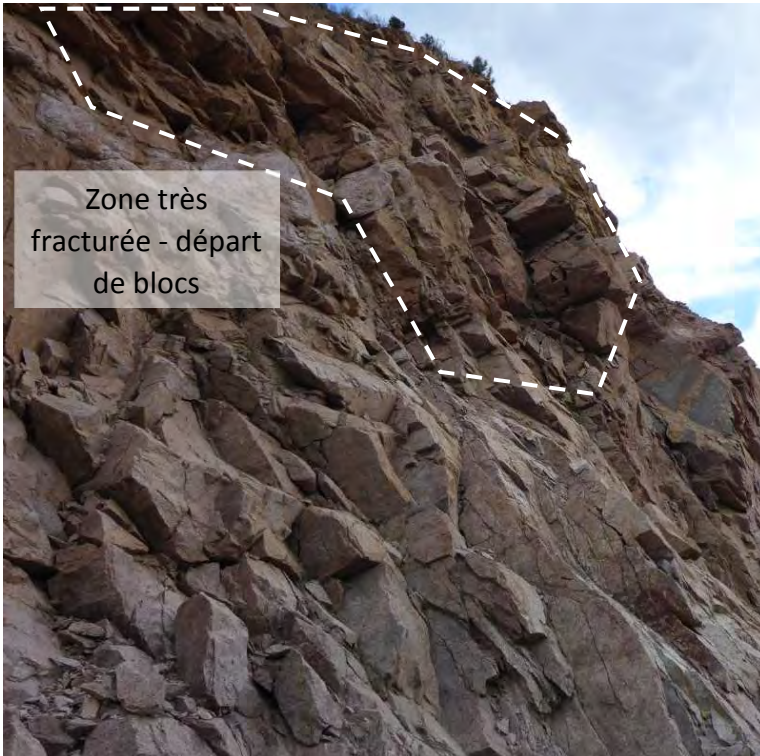
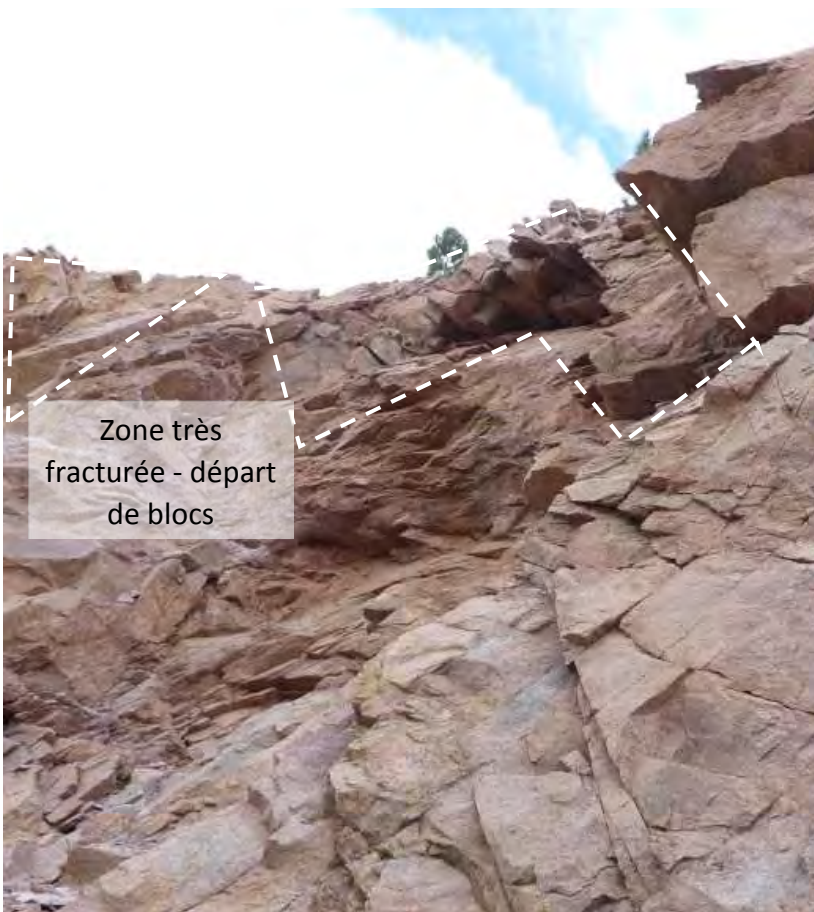
S3-13

Purges importantes de pierres et blocs à prévoir

Front : stabilité générale assurée

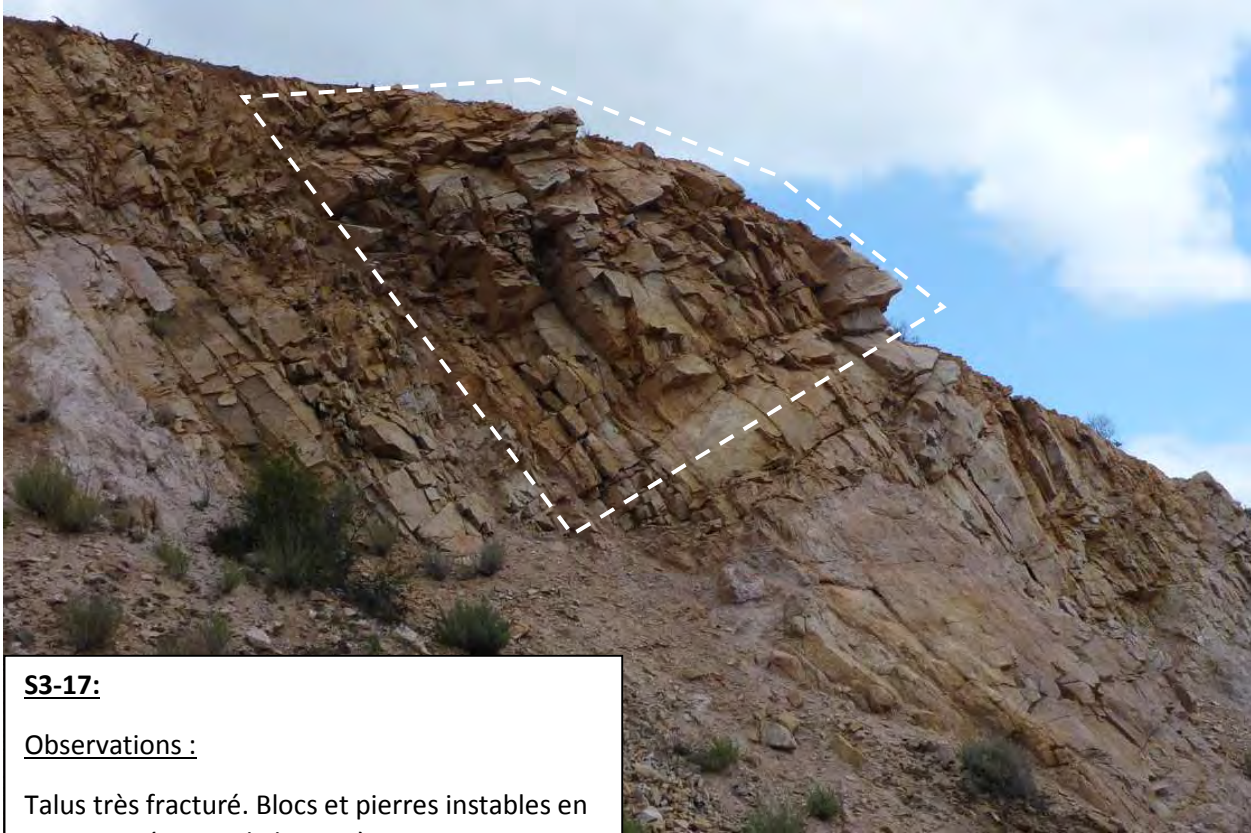
S3-17

Talus très fracturé. Blocs et pierres instables en partie supérieure de la carrière.

Purges de pierres et blocs à prévoir

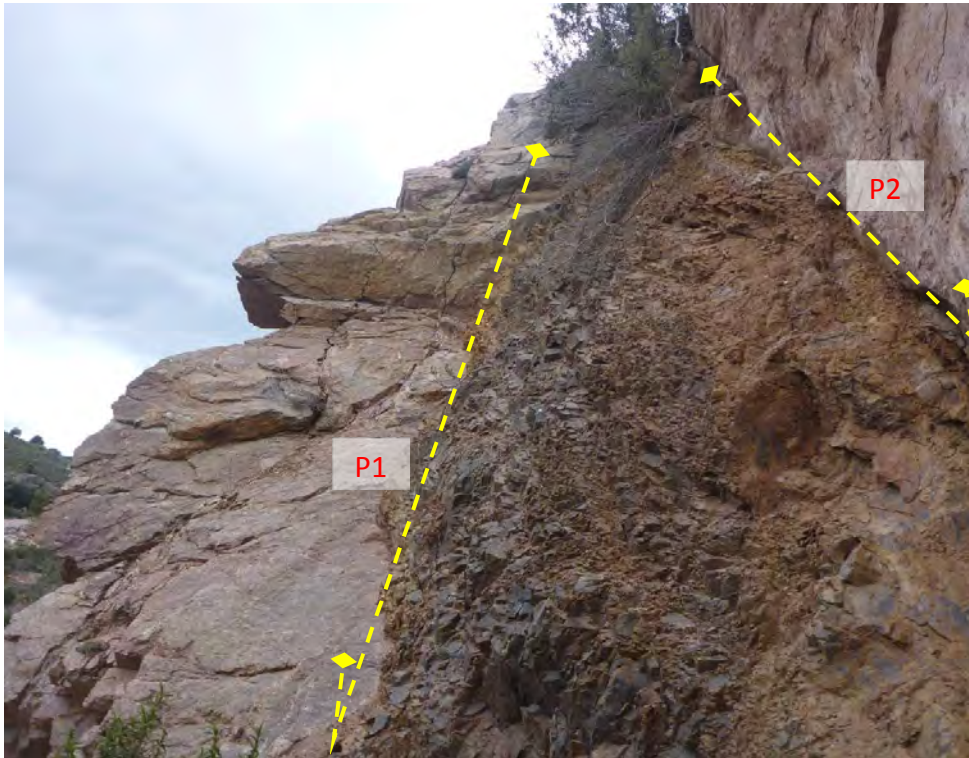
S4-1

Plan P1 : N55 45S
Plan P2 : N60 45S
1 m de large environ

S4-1:
Observations : Filon de gabbro vert marron
Effritement léger
Stable

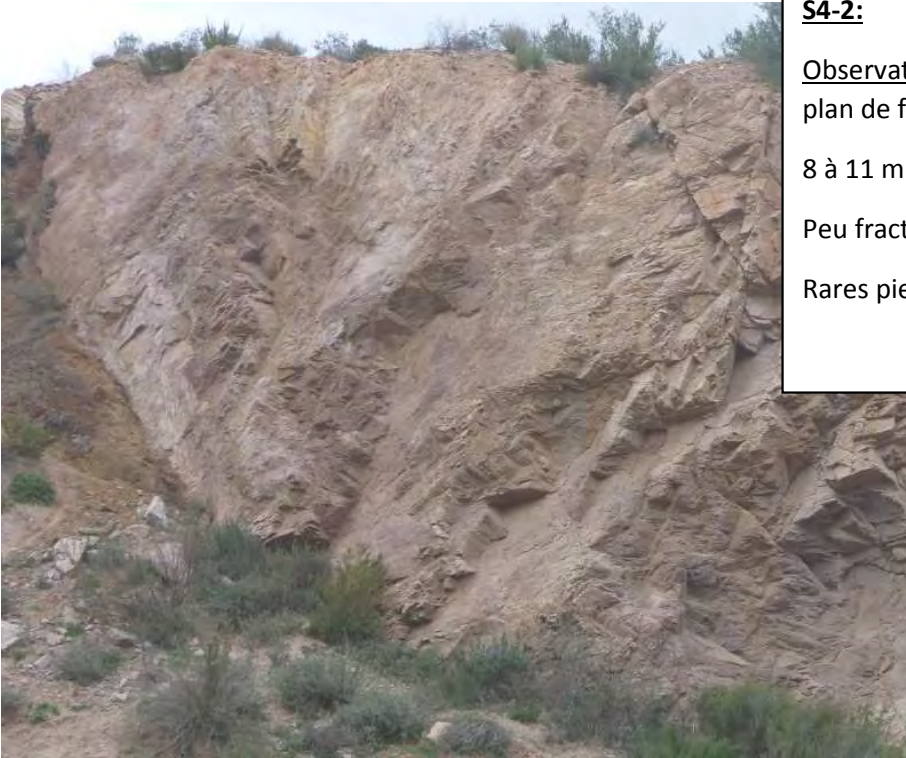
S4-2

Les différents fronts de taille de cette carrière suivent généralement un de ces plans de diaclases - fracturation principaux (cf. S1-2, S1-4, S3-10, S3-12, S4-2, S4-6, S4-14) et présentent une stabilité générale quasiment assurée :

Observations : Front rocheux suivant un plan de fracturation naturelle

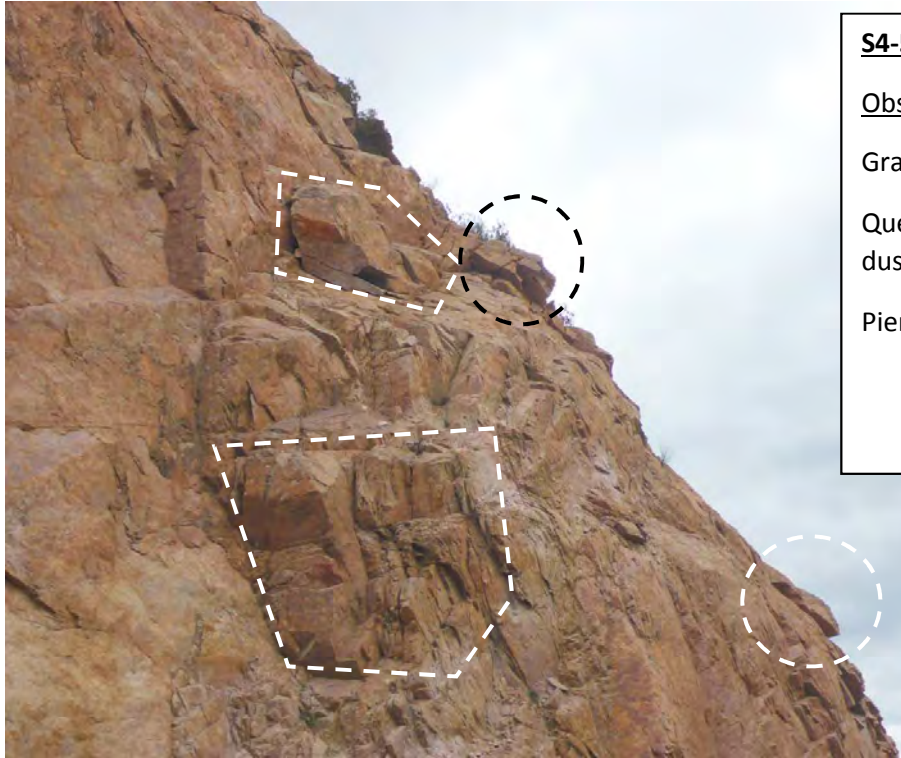
S4-5

Pierres et blocs à purger

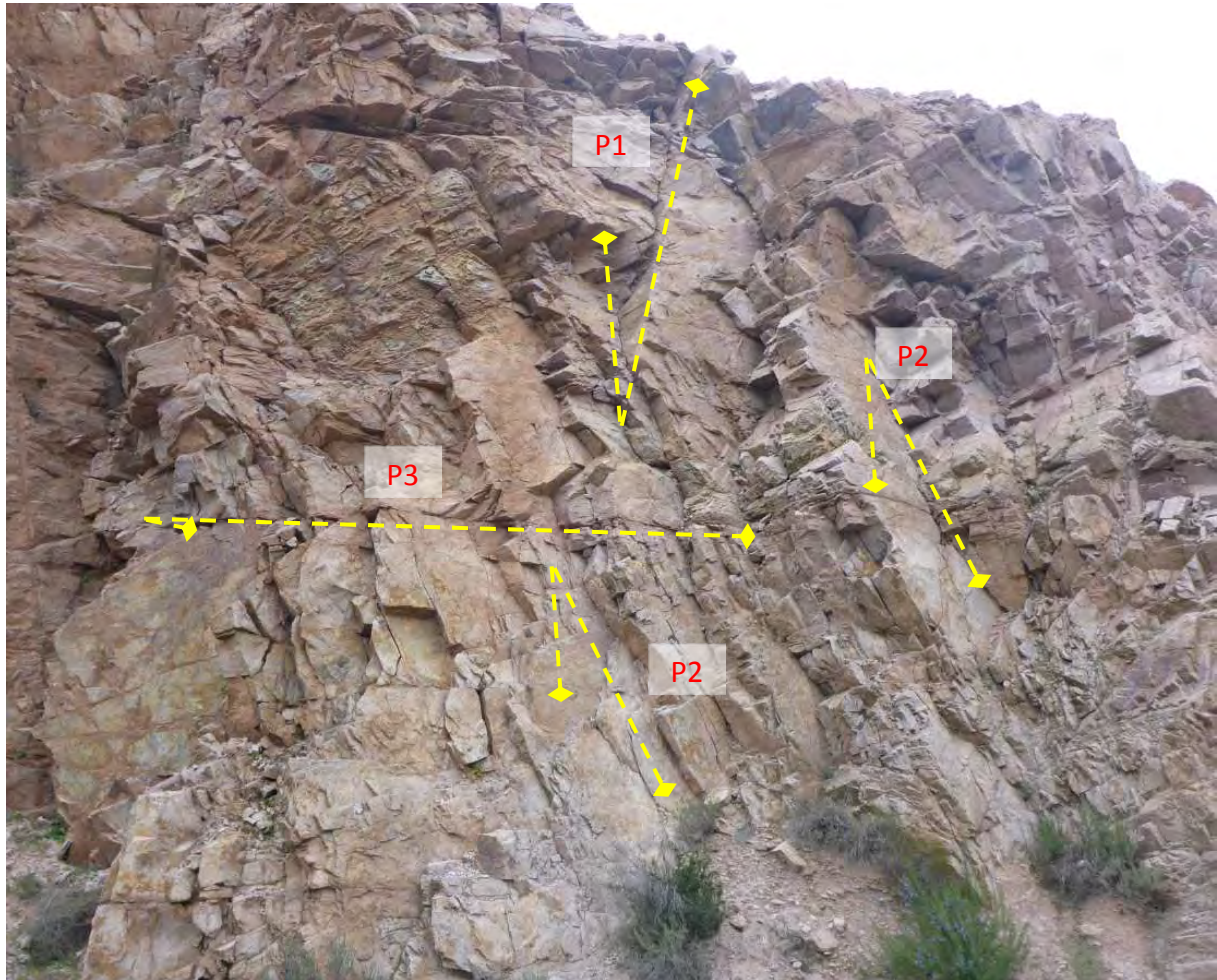
S4-7

A l'inverse, les plans perpendiculaires, orientés en général est-ouest, ne suivent pas la fracturation naturelle. Ils présentent de nombreuses instabilités et des zones de fracturation plus marquées. Observés principalement dans le secteur 4, où l'on peut noter des « décrochements » dans la ligne de front, ces fronts est-ouest sont quasi-systématiquement sources d'instabilités (cf. S4-7, S4-11, S4-19).

- Zones très fracturées, sources d'un nombre important de blocs et de pierres en général (cf. S3-2, S3-10, S316, S4-7, S4-12, S4-21) ;
- Le cas particulier du compartiment S4-23, constitué par une énorme masse rocheuse de plus de 10 mètres cubes, située au plus haut de la falaise. Au vu de sa fracturation, observée depuis la banquette inférieure, cette masse semble stable à long terme. Pour autant, la présence d'un débord important et l'impact occasionné en cas de chute sont deux critères qui requièrent un diagnostic plus approfondi. Compte tenu du contexte, ces observations devront être menées par des cordistes habilités.

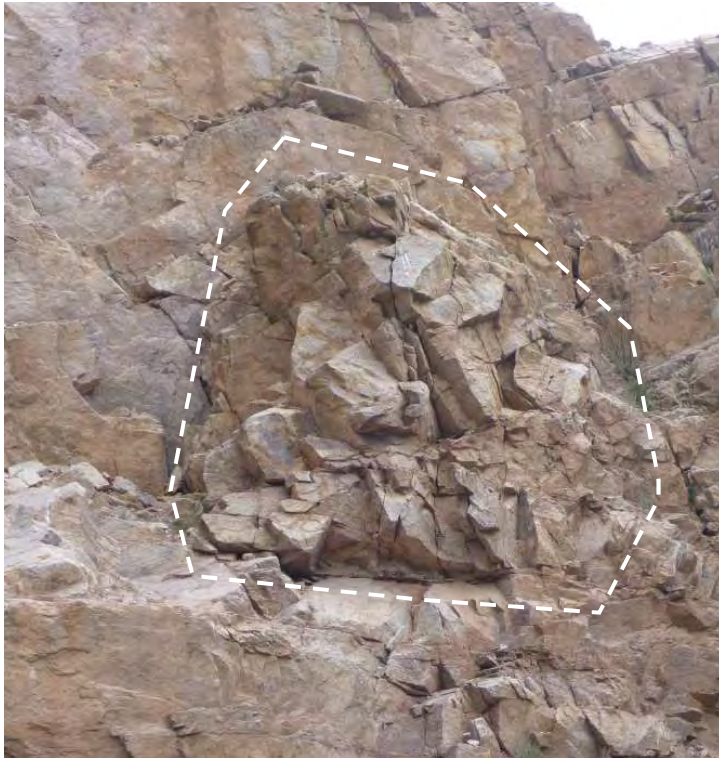
S4-8

Pierres et blocs à purger

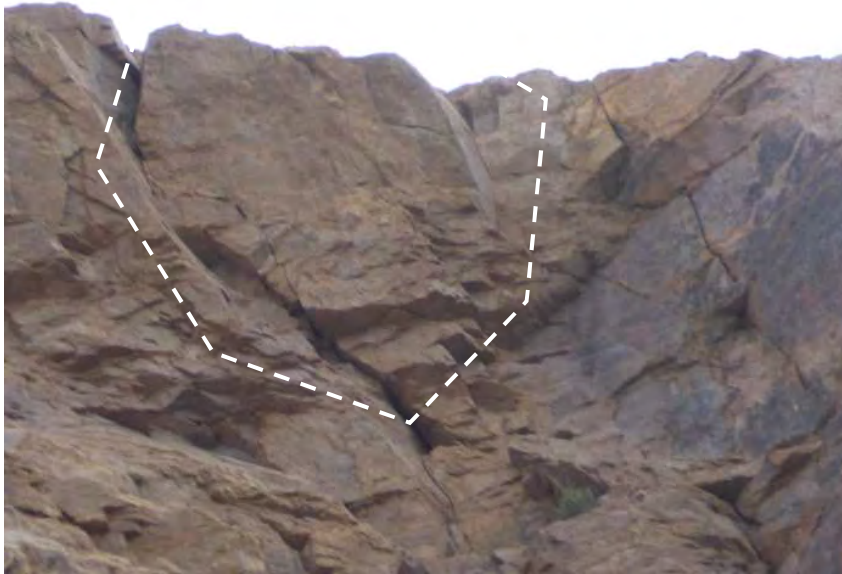
S4-10

Plan P1 : N40 75SE

Fracturation P1 nette
Quelques blocs à purger en partie basse
Nombreux blocs en partie haute

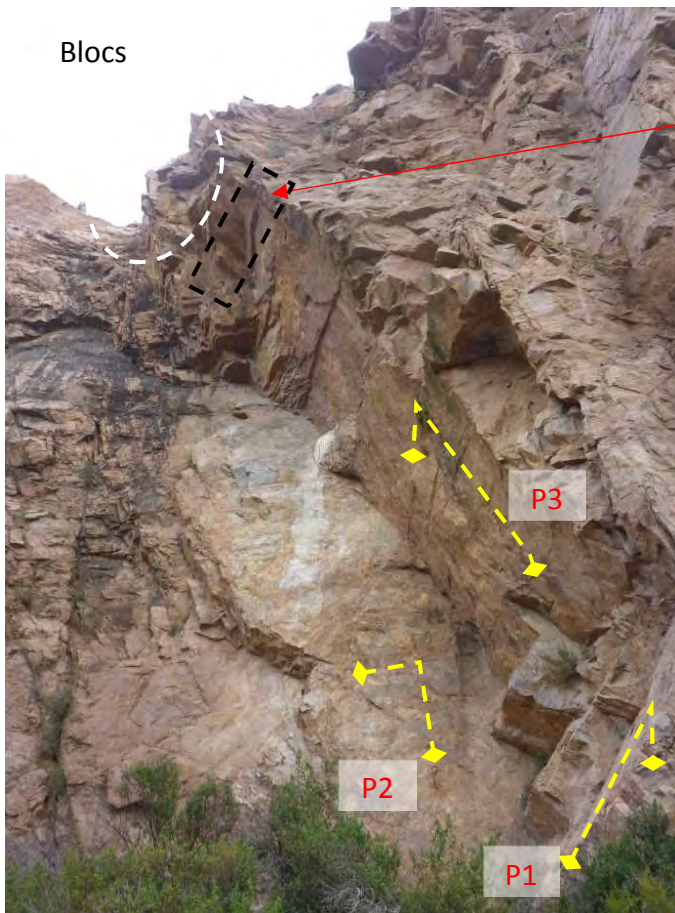
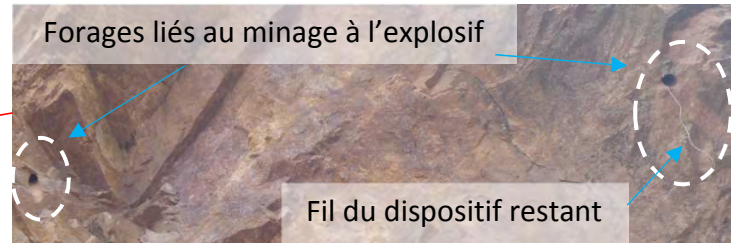
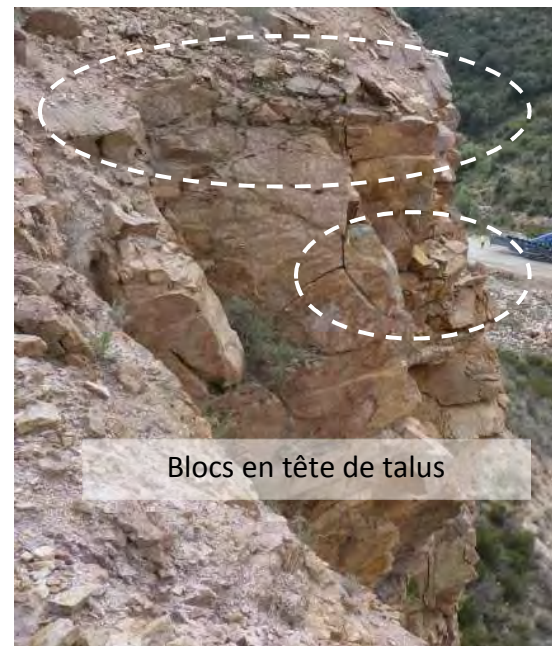
S4-14

S4-14: 25 m de haut

Talus suivant les plans de fracturation naturelle P2 ou P3 : stable avec quasi aucun bloc à purger

Zone plus fracturée à l'amont avec blocs à purger en partie haute

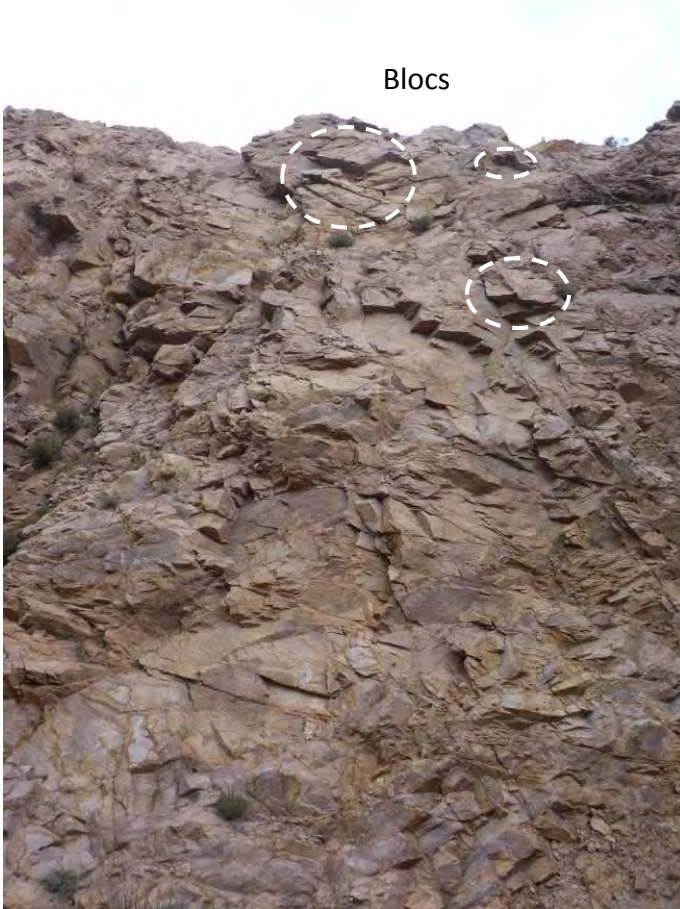
S4-16

S4-16: 25 m de haut

Talus suivant +/- le plan de fracturation naturelle : stable avec peu de bloc à purger

Zone plus fracturée à l'amont avec blocs à purger en partie haute

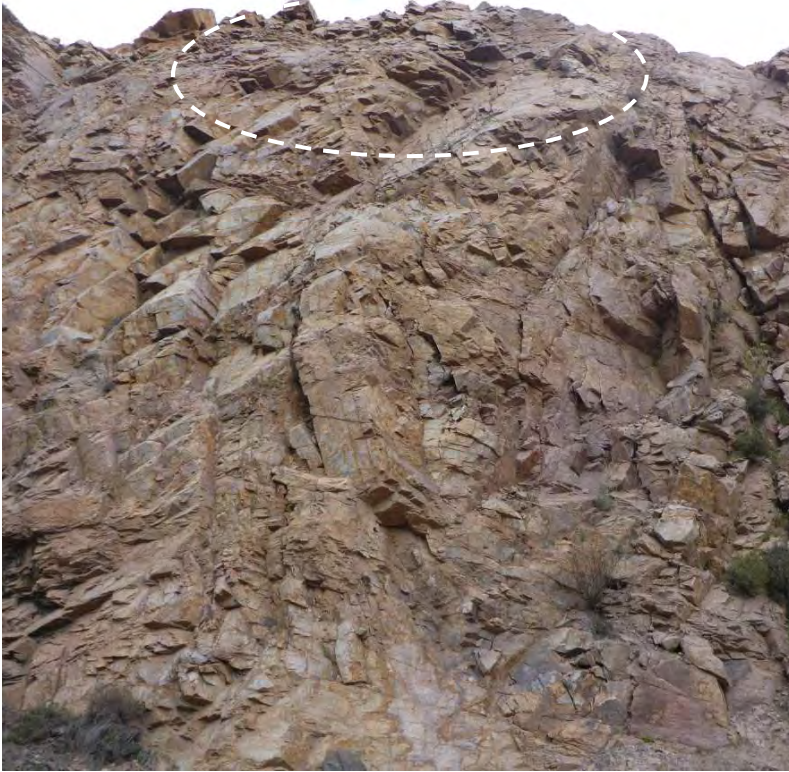
S4-17

S4-17: 25 m de haut

Talus suivant +/- le plan de fracturation naturelle : stable avec peu de bloc à purger

Zone plus fracturée à l'amont avec blocs à purger en partie haute, notamment en tête de talus (cf. S4-18)

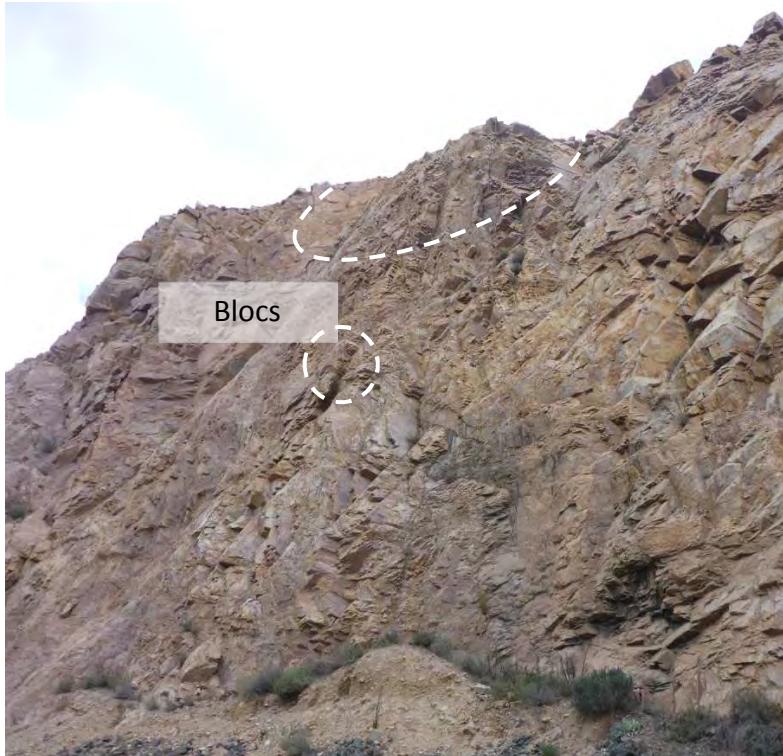
S4-18

S4-18: 25 m de haut

Zone plus fracturée à l'amont avec blocs à purger en partie haute, notamment en tête de talus (cf. S4-18)

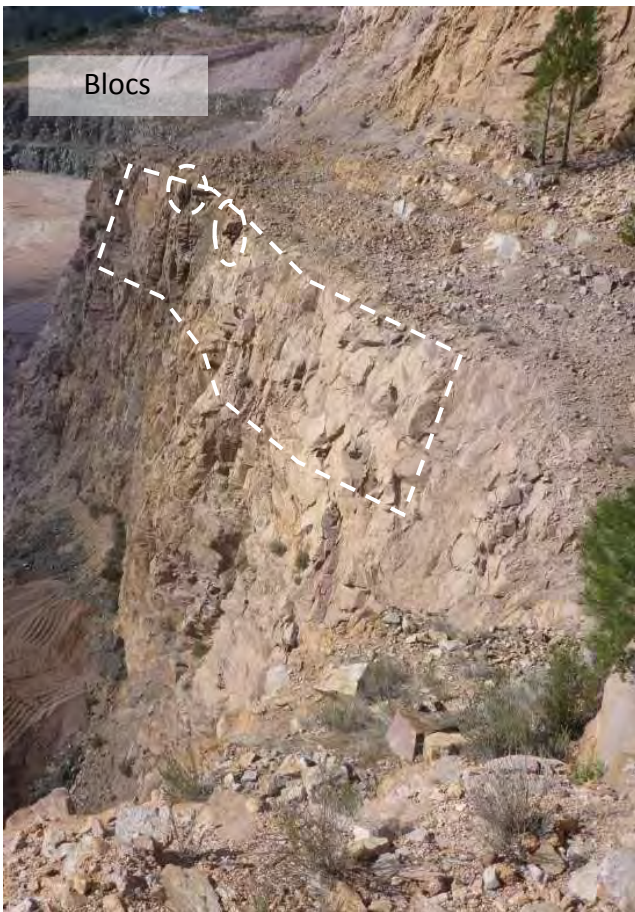
Vue de la berme en tête de S4-15 à S4-18 :

Blocs à purger en partie haute, notamment en tête de talus

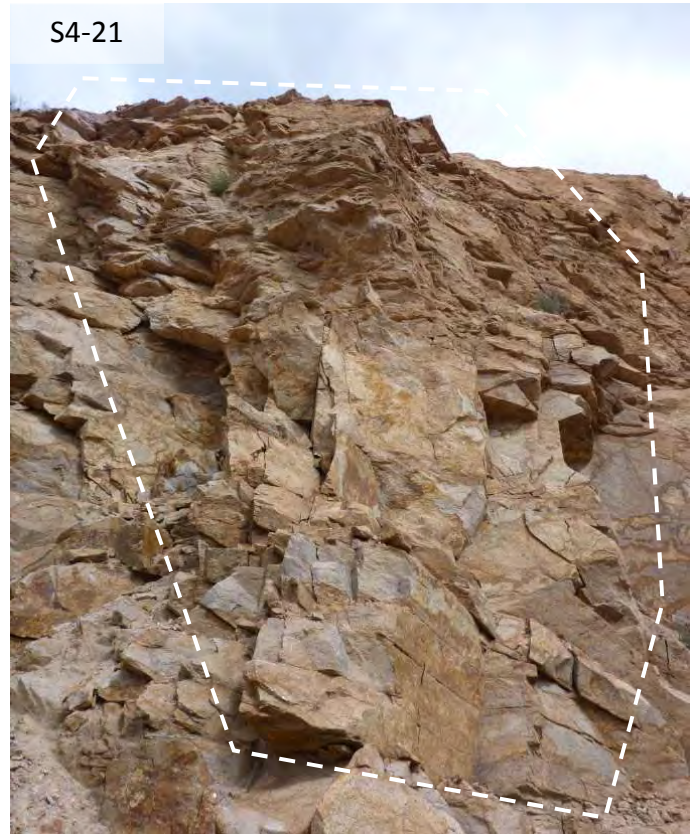
S4-20 / S4-21 / S4-22

S4-21: 23 m de haut
Observations :
Zone fracturée. Nombreux blocs à purger

S4-20: 20 à 23 m de haut
Observations :
Talus suivant +/- le plan de fracturation naturelle : stable avec peu de bloc à purger
Blocs à purger tête de talus (cf. S4-19)

Les zones très fracturées, sources de nombreux blocs (S3-13, S3-15, S3-19 par exemple) seront spécialement visées par ces travaux.

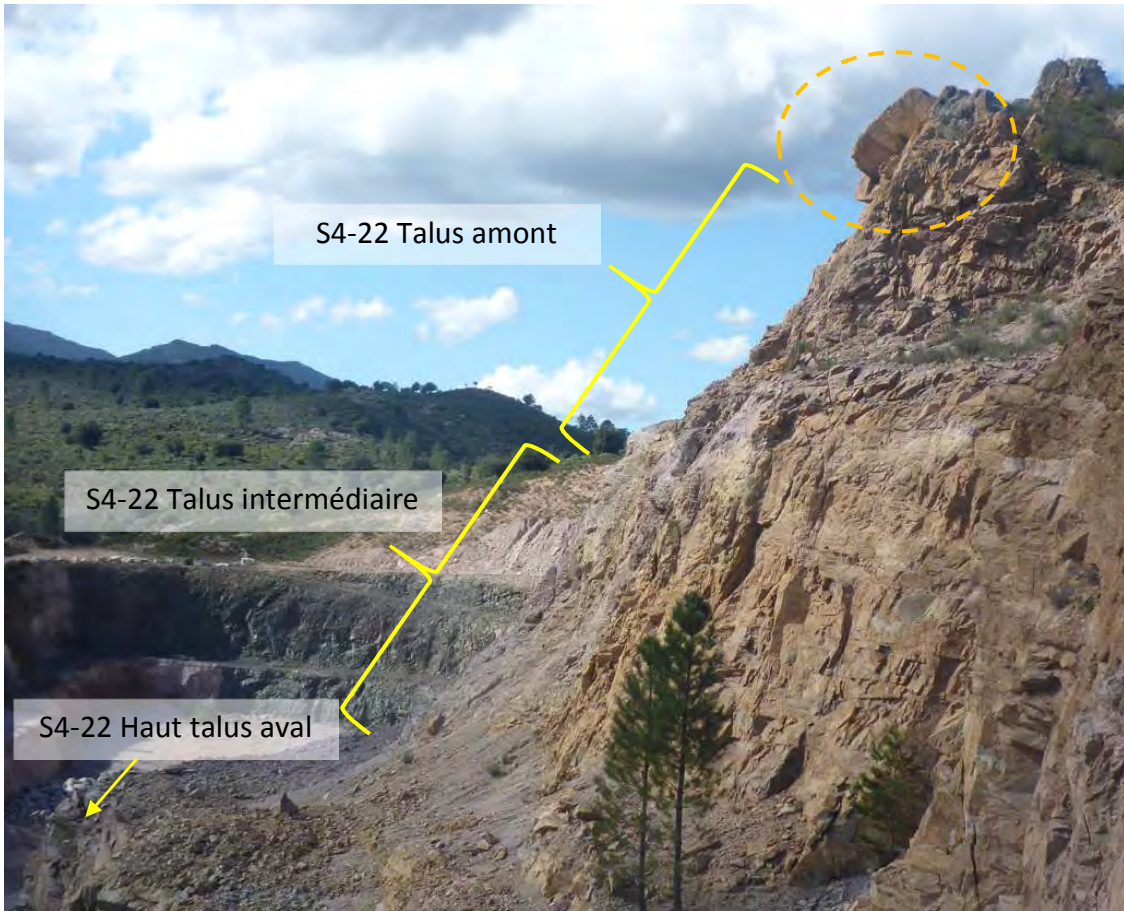
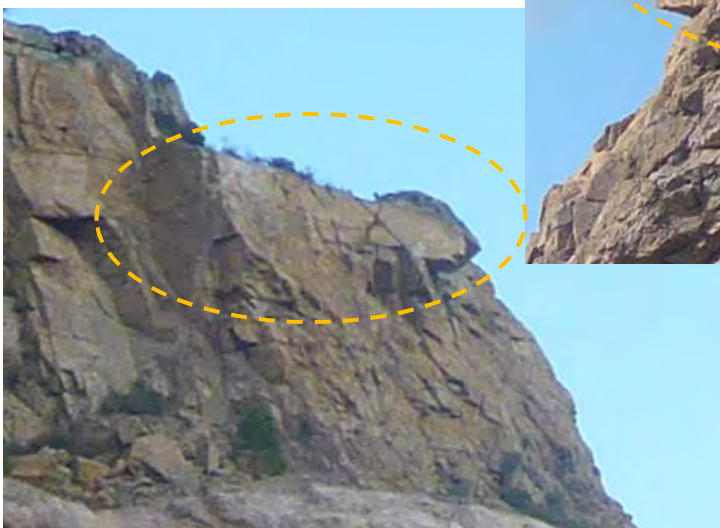
A priori, vu de la plate-forme sous-jacente, il est stable, mais compte tenu de son débord important, il sera nécessaire de réaliser un diagnostic plus approfondi avec des investigations par cordistes.

Plusieurs autres blocs à purger en partie haute

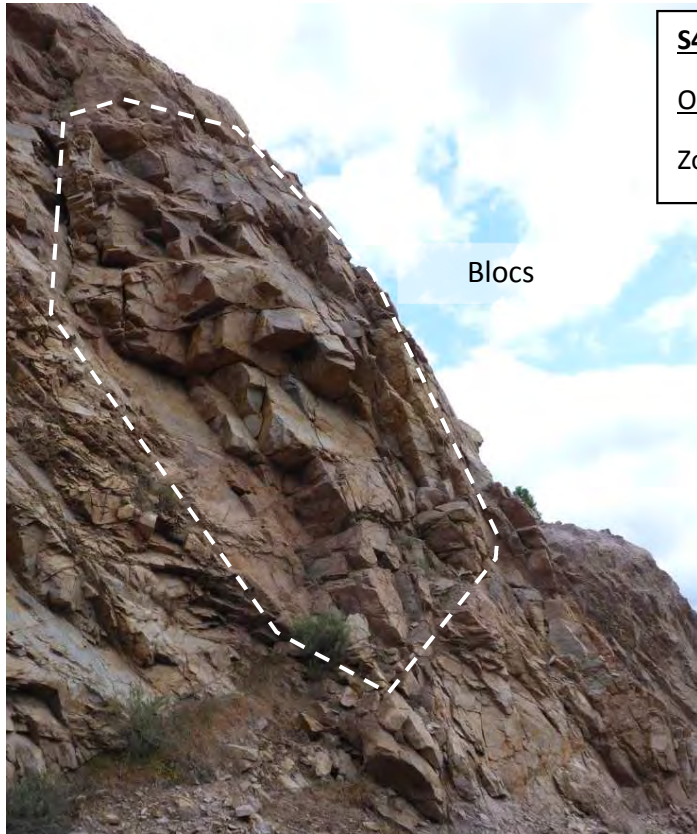
S4-25

S4-25: 14 m de haut

Zone fracturée. Nombreux blocs à purger

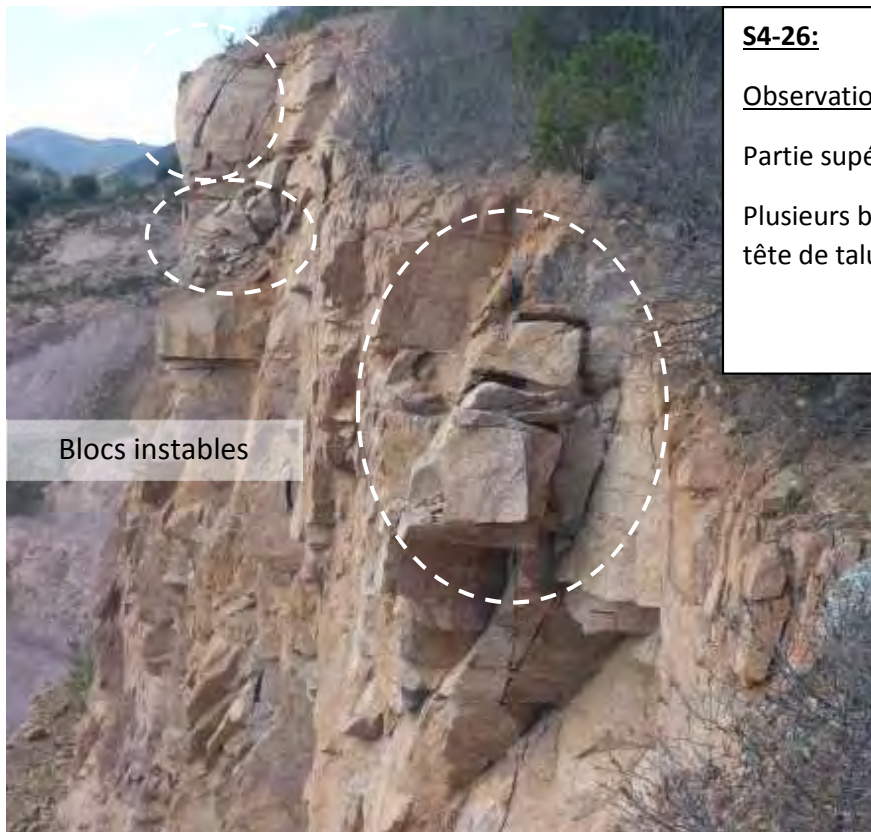
S4-26

Très nombreux blocs éboulés sur la berme à la base du talus, indiquant une zone sujette aux chutes importantes

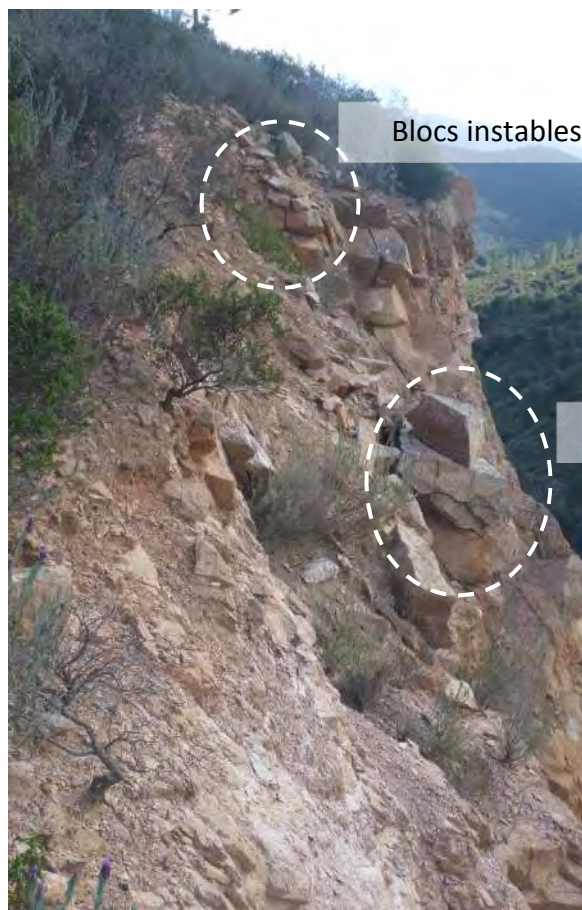
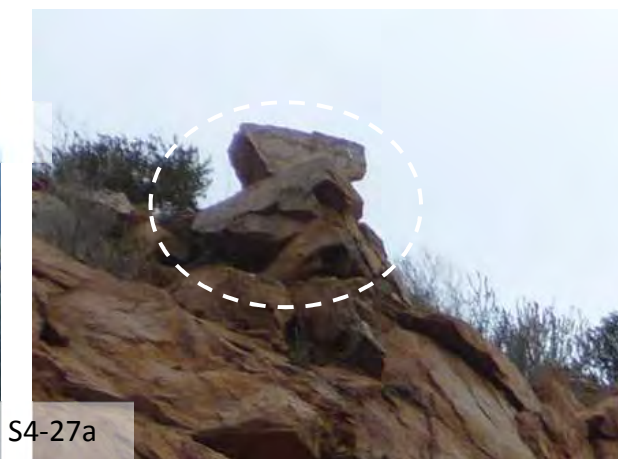
S4-27

Instabilités a, b et c mises en évidence
