# Rapport annuel 2022

**ISDND de VICO**

**syvadec**  
service public de valorisation  
FEMU PER DUMANE

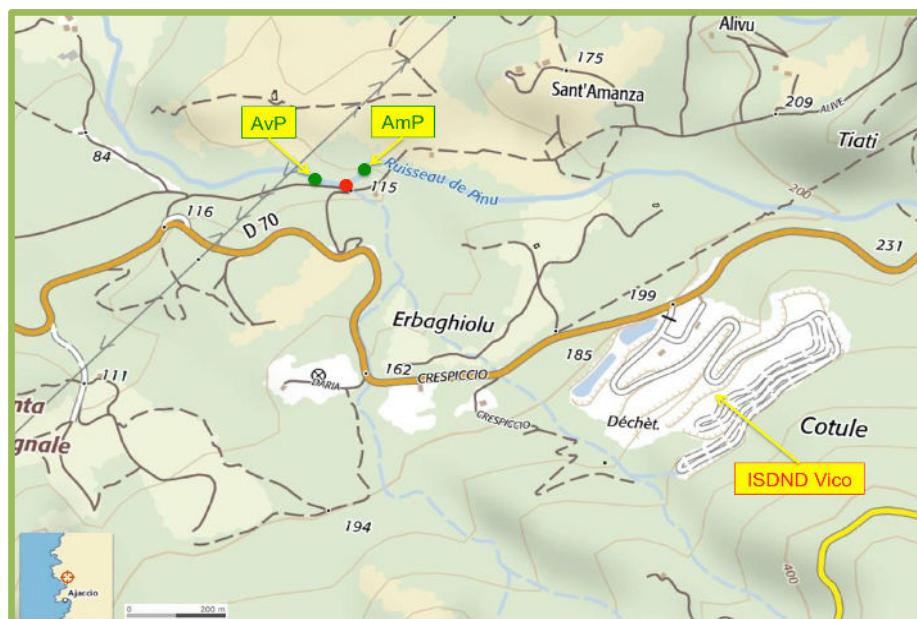
Figure 5. Plan de la zone d'échantillonnage. Carte topographique avec les stations d'échantillonnage en vert (AmP : Amont Pinu, AvP : Aval Pinu), la confluence Crespicio-Pinu en rouge, et l'ISDND de Vico (Géoportail, 2018).

L'échantillonnage de campagne IBG-DCE s'est déroulé les 26 et 27 mai 2022 sur deux stations localisées dans le ruisseau de Pinu (Figure 5).

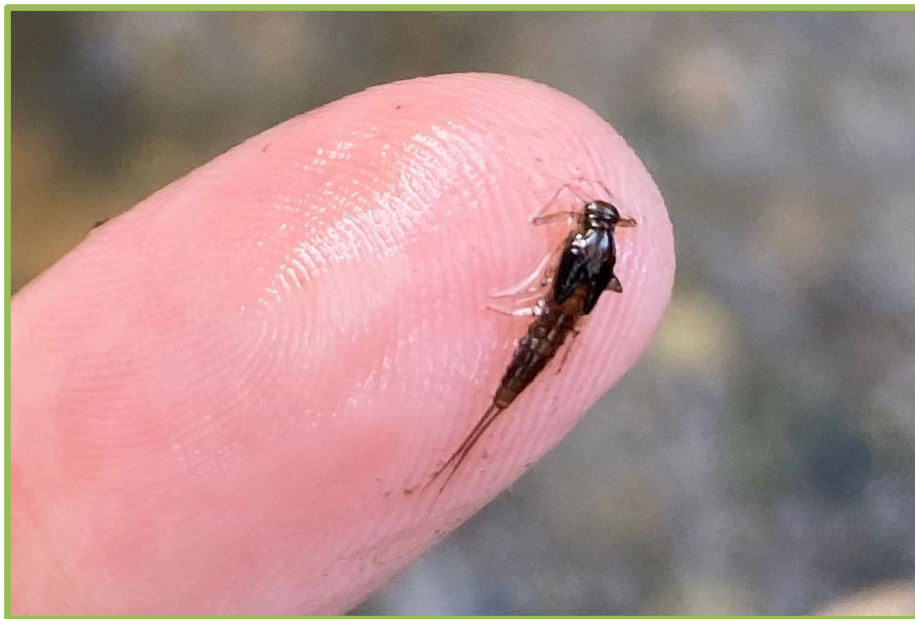
*Figure 7. Exemple de Plécoptère identifié sur la station Amont Pinu.*

- La présence de deux taxons indicateurs permettant d'avoir une CV=9 (indice + robustesse) (Figure 7)
- La présence de 4 familles polluo-sensibles ( $GI \geq 7$ ).
- Un total de 35 taxons recensés.
- Une dominance des espèces rhéophiles

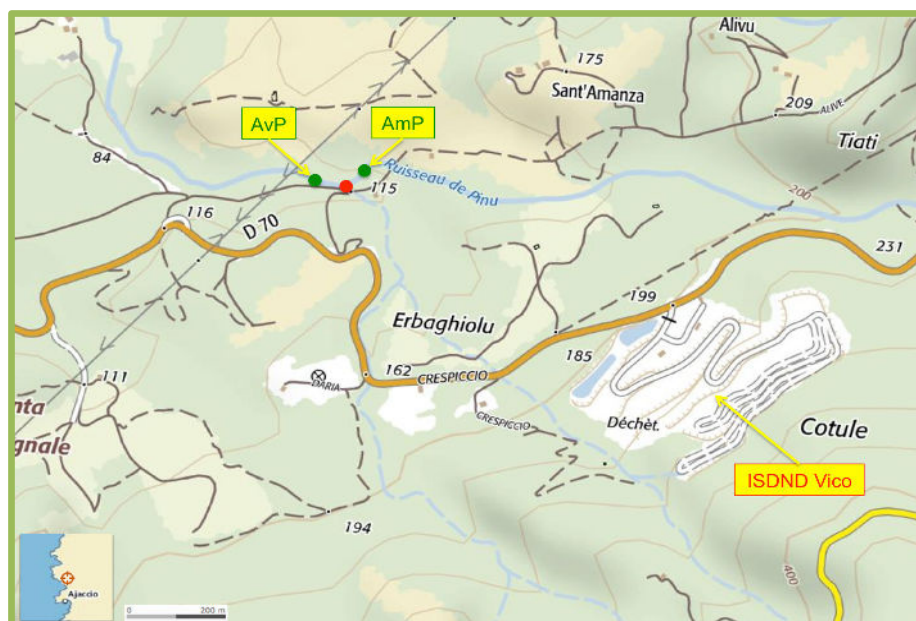
Figure 6. Plan de la zone d'échantillonnage. Carte topographique avec les stations d'échantillonnage en vert (AmP : Amont Pinu, AvP : Aval Pinu), la confluence Crespicio-Pinu en rouge, et l'ISDND de Vico (Géoportail, 2018).

L'échantillonnage de campagne IBG-DCE s'est déroulé le 8 novembre 2022 sur deux stations localisées dans le ruisseau de Pinu (Figure 6).

Les prélèvements sont réalisés en amont et en aval de la confluence avec le ruisseau Crespicio.

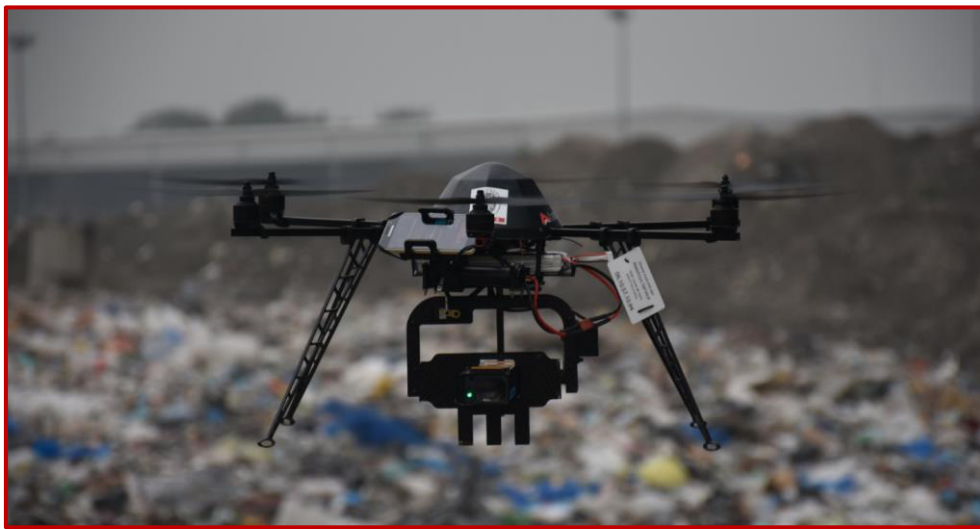
*Drône utilisé : Hexacoptère de 1.2m d'envergure*

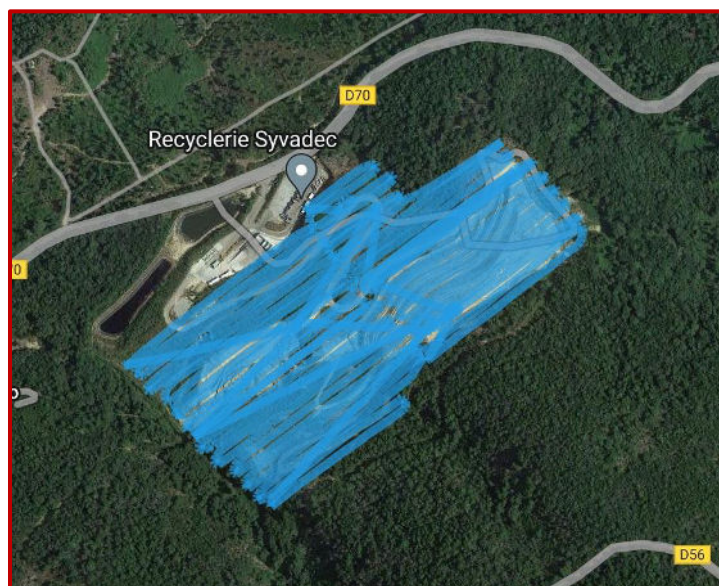
### Représentation des plans de vol injectés dans le drone durant la campagne

*Remarque :* l'ensemble du site a été couvert par le drone, mais le périmètre de l'intervention et notamment la phase pedestre porte uniquement sur le casier.

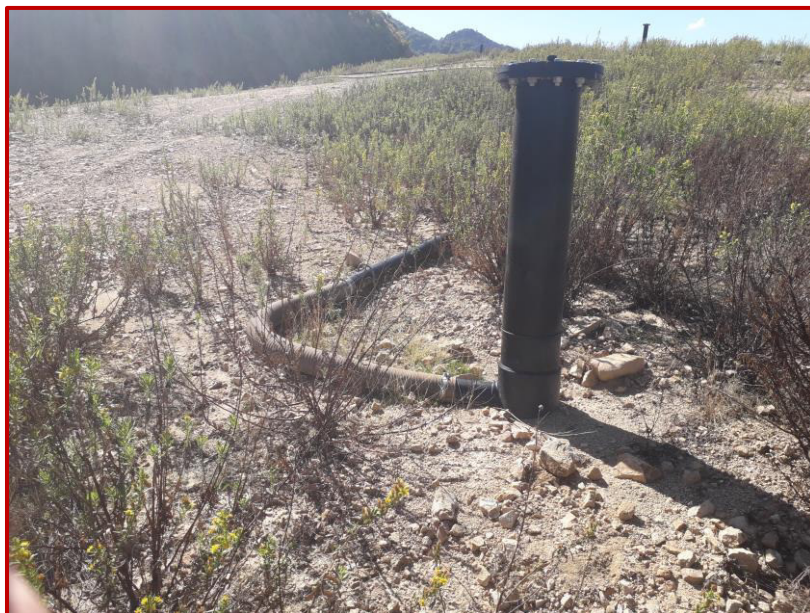
Zone E01 :

Suite à la détection pédestre, des zones précises d'émission ont été marquées (temporairement) au sol avec une bombe de peinture. A titre d'exemple et d'illustration, ci-dessous se trouvent quelques photographies de zones émettrices détectées :
