# Rapport annuel 2023

**ISDND de VICO**

**syvadec**  
service public de valorisation  
FEMU PER DUMANE

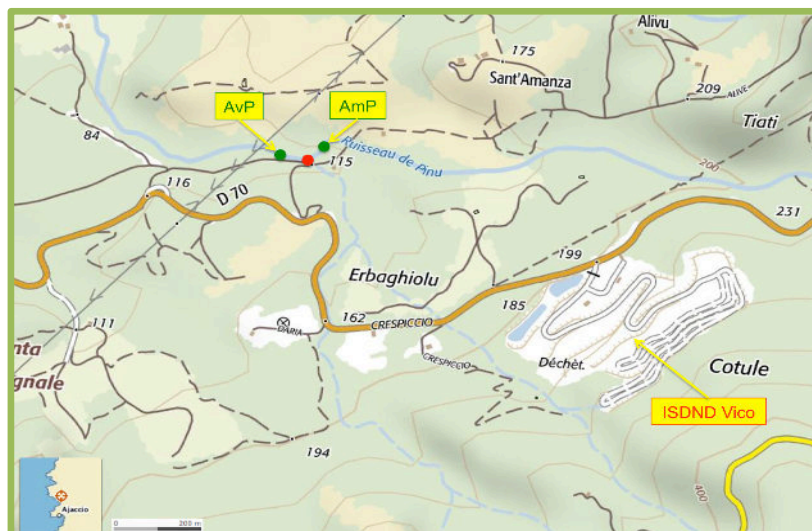
Figure 7. Plan de la zone d'échantillonnage. Carte topographique avec les stations d'échantillonnage en vert (AmP : Amont Pinu, AvP : Aval Pinu), la confluence Crespicio-Pinu en rouge, et l'ISDND de Vico (Géoportail, 2018).

L'échantillonnage de campagne IBG-DCE s'est déroulé le 23 et 24 mai 2023 sur deux stations localisées dans le ruisseau de Pinu (Figure 7).

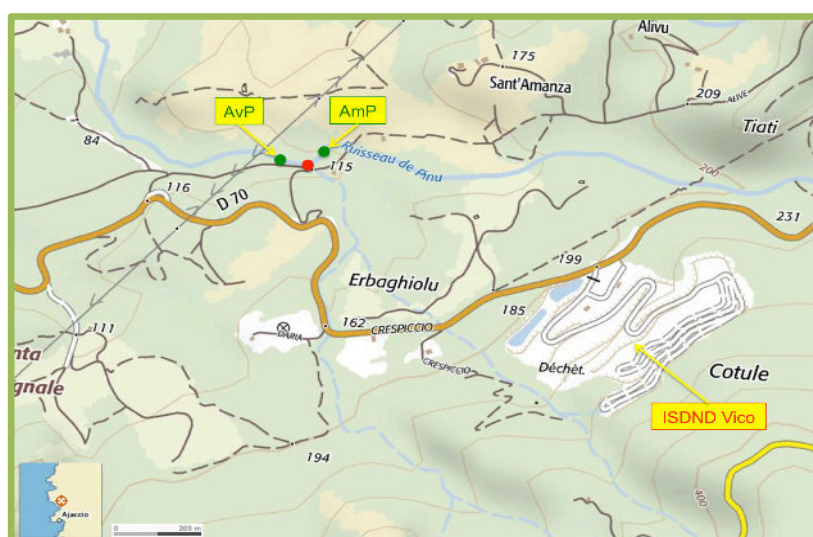
Figure 7. Plan de la zone d'échantillonnage. Carte topographique avec les stations d'échantillonnage en vert (AmP : Amont Pinu, AvP : Aval Pinu), la confluence Crespicio-Pinu en rouge, et l'ISDND de Vico (Géoportail, 2018).

L'échantillonnage de campagne IBG-DCE s'est déroulé les 16 et 18 octobre 2023 sur deux stations localisées dans le ruisseau de Pinu (Figure 7).

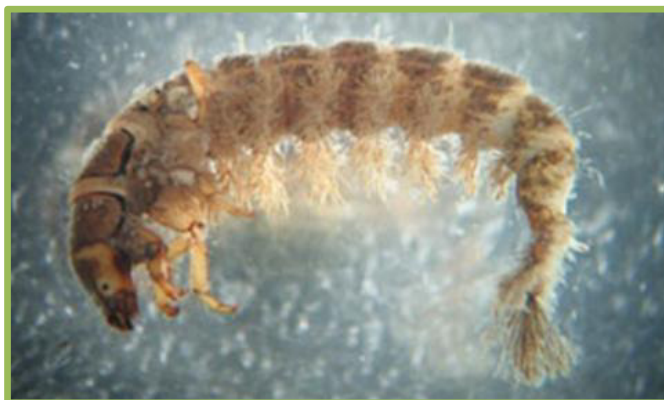
Figure 10. Individu Hydropsychidae observé à la loupe binoculaire (Gx40).

présence de familles broyeuses (se nourrissant de matière organique dans le lit du cours) d'eau atteste de l'importance du couvert végétal dans le fonctionnement de l'écosystème. Les filtreurs sont également présents en grand nombre, se nourrissant principalement des débris organiques en suspension (Figure 10).

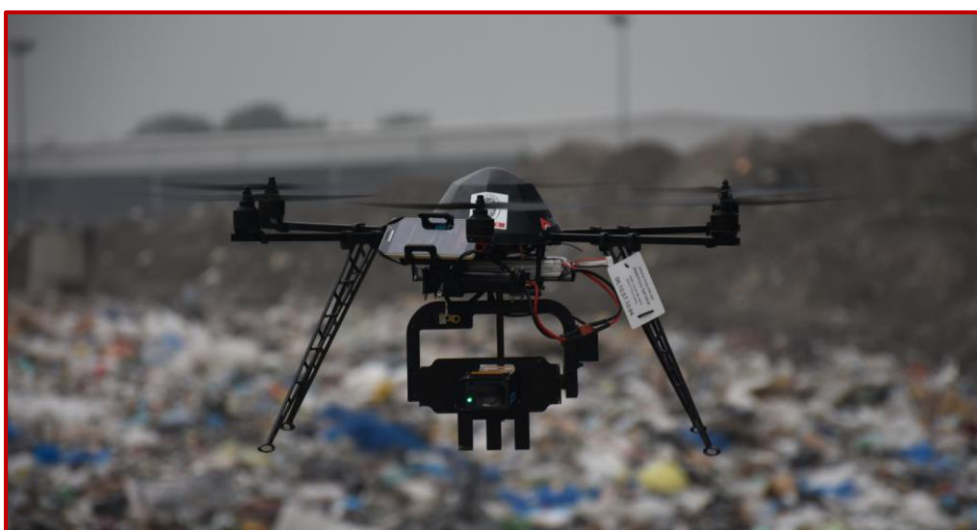
*Drône utilisé : Hexacoptère de 1.2m d'envergure*

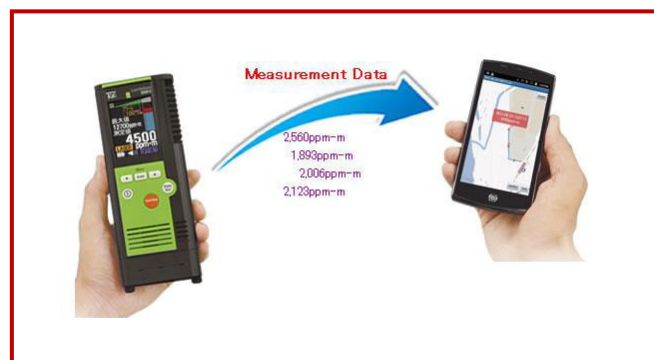
A l'instrument de mesure est associé (par Bluetooth) un smartphone permettant d'enregistrer à la fois les coordonnées GPS et les concentrations des zones d'émissions détectées.

*Enregistrement des données en vol via Bluetooth*

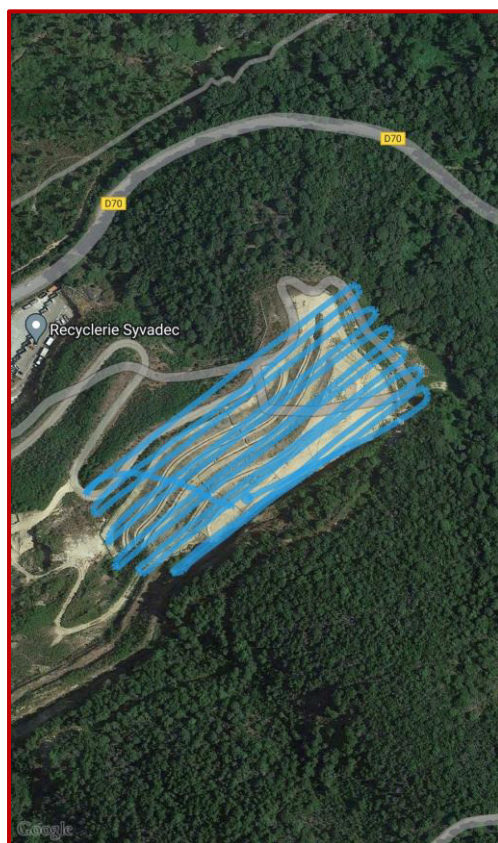
### Représentation des plans de vol injectés dans le drone durant la campagne

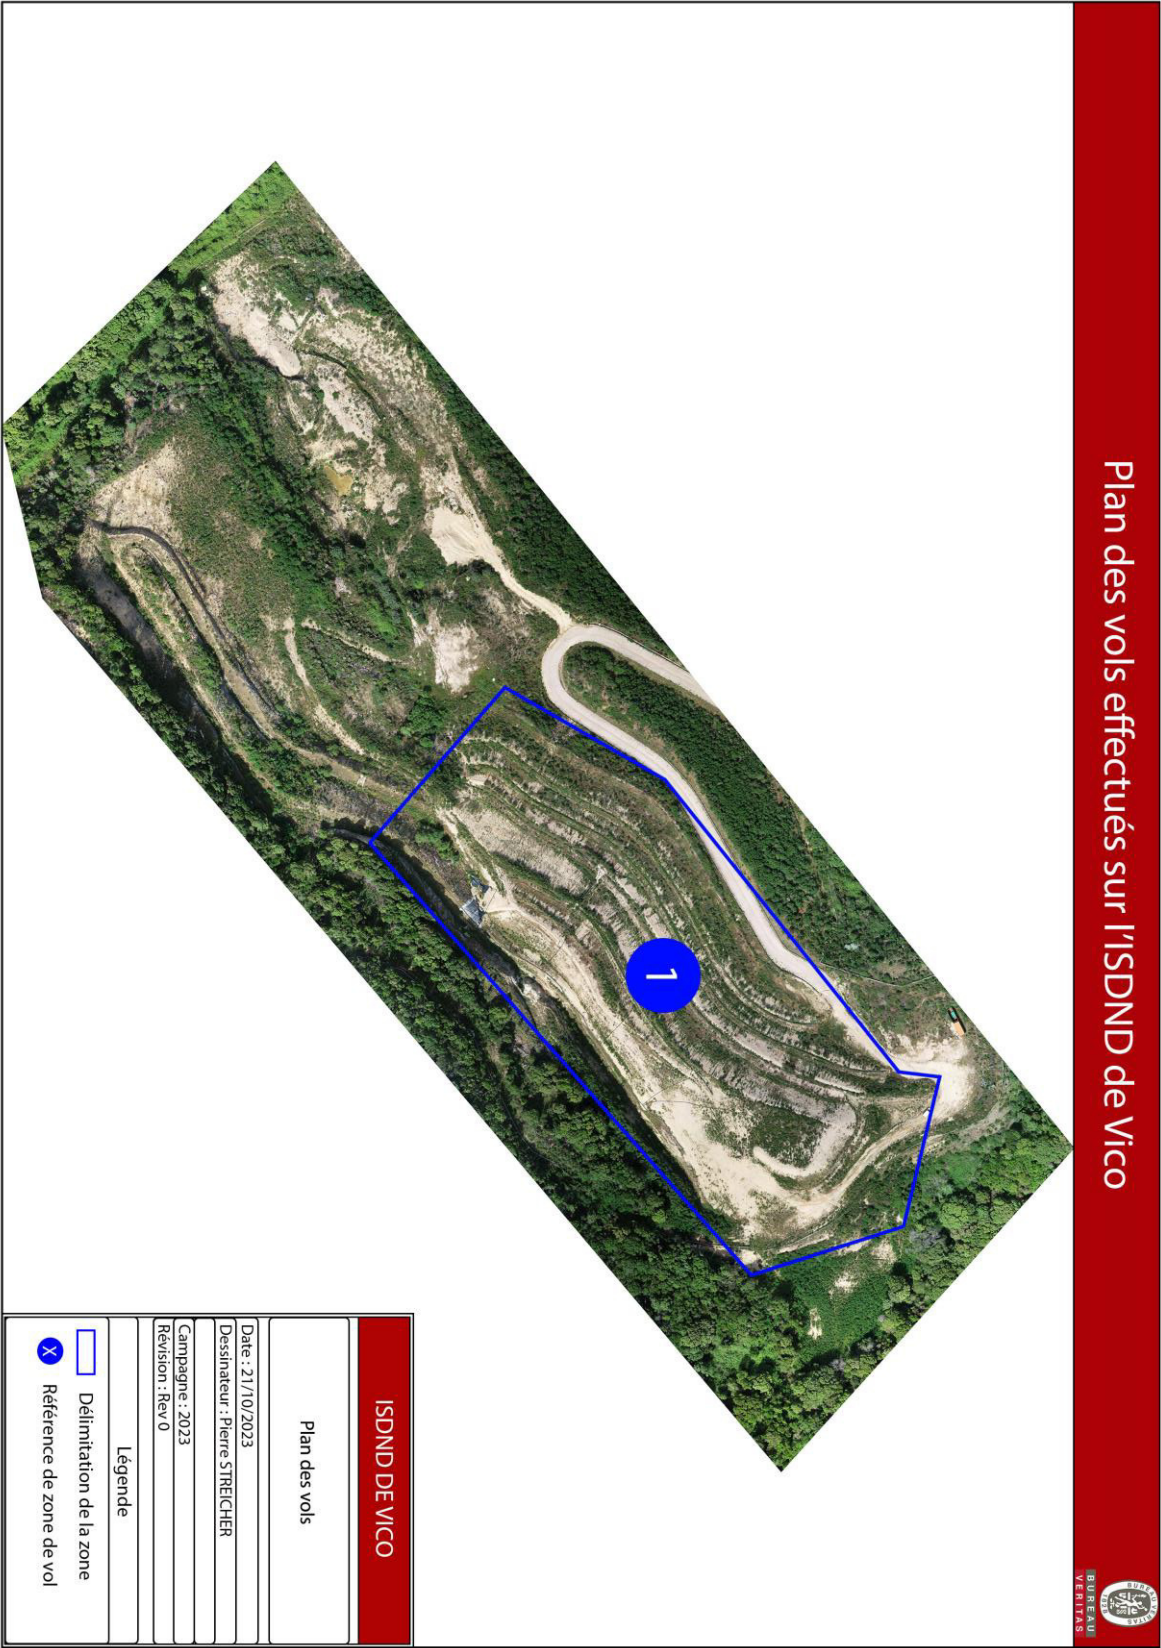
Plan des zones de vol

Les numéros de vols sont repris dans le "Tableau de synthèse des vols" ainsi que dans "Tableau de synthèse des principales émissions détectées".

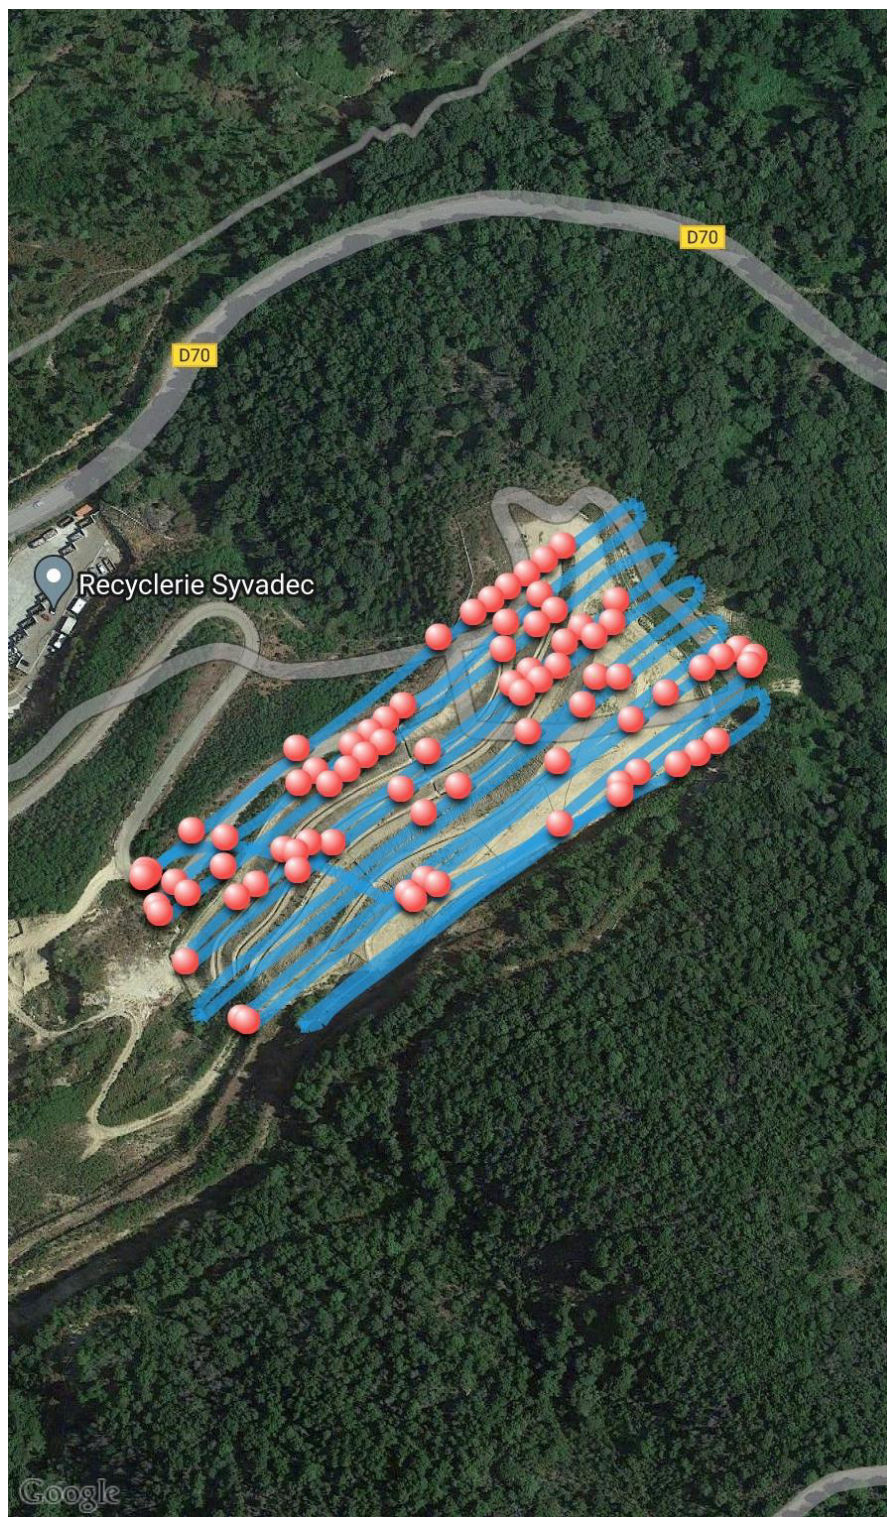
Cartographie drone Google maps

**La cartographie Google Maps** compile les données récoltées de façon aéroportée et pédestre.
